SWAG 30 93 1815

Pour :
Audi A6, VW Crafter,
VW Transporter T4,
Volvo 850, S70, S80, V70 I, V70 II

La rondelle diamantée

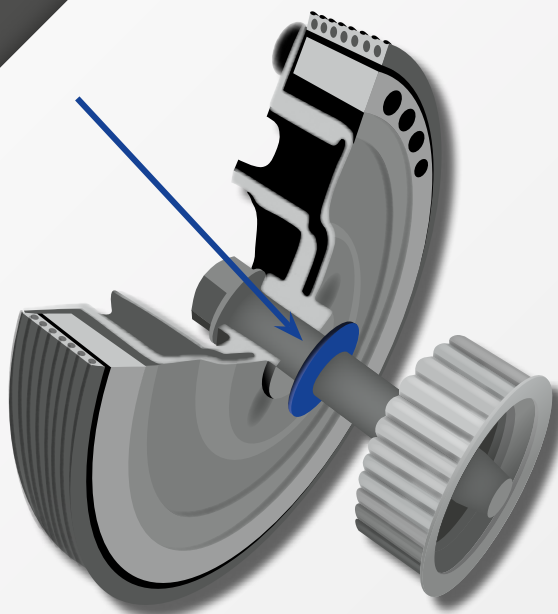
Lors du changement de poulie damper et malgré un serrage au couple de la vis centrale, on peut déplorer un glissement avec la roue dentée de vilebrequin.

Lors du changement ou du démontage de la poulie damper de vilebrequin, il faut impérativement remplacer la rondelle située entre les deux pièces.

Si cette rondelle n'est pas utilisée et même si

la vis de pignon du vilebrequin est serrée, cela ne peut pas empêcher la poulie de vilebrequin de tourner et cela ne permet pas d'assurer la continuité du mouvement de transmission.

Une rondelle spéciale (car « diamantée ») se situe entre la poulie damper et la poulie de vilebrequin et aide à la bonne transmission de l'entraînement.

Par conséquent, il est absolument indispensable d'utiliser, et, si nécessaire, de remplacer la rondelle diamantée de vilebrequin.
