Voľnobežka alternátora so spojkou

vhodné pre
VW Touareg, Multivan T5, Transporter T5 s 2.5
TDI a motory 5.0 TDI

SWAG č. 32 93 0816

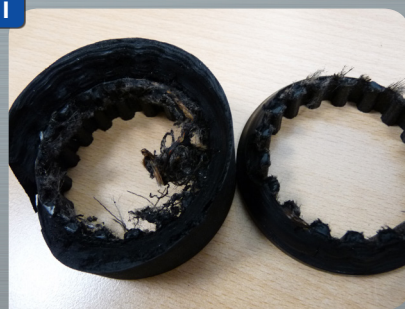
1

Alternátor je integrovaný spolu s držiakom. Ak sa obe časti oddelia, po montáži nebude súhlasiť základné nastavenie alternátora. Má to za následok, že súososť nie je viac správna a spojka alternátora sa môže odtrhnúť (pozri obrázok 1).

Príčinou poškodenia však môže byť aj defektná voľnobežka alternátora. Kvôli nej je preťažená spojka alternátora, čo môže tiež viesť k jej odtrhnutiu.

Pretože by sa alternátor nemal oddeliť od držiaka, musí sa pri oprave kompletne demontovať a opäť namontovať spolu s držiakom. Firma SWAG odporúča bezpodmienečne dodržiavať intervaly výmeny voľnobežky alternátora a spojky alternátora: U vozidiel bez filtra na častice nafty (DPF) by sa mala výmena vykonávať každých 150.000 km, u vozidiel s DPF každých 180.000 km.
