# Solution

**Par exemple pour le bras oscillant SWAG pour l'essieu avant Audi A4**

**Réf. SWAG 32 73 0017  
adéquat pour la réf. de rplct.  
4D0 407 151 P**

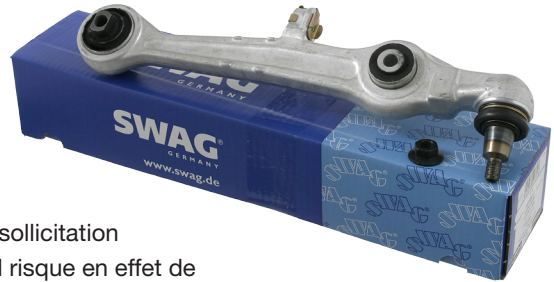
Evitez tout genre de réclamations en veillant à toujours serrer les vis de fixation d'un bras de suspension remplacé à l'état comprimé. Un serrage à l'état débattu des vis est une grave erreur de montage laquelle entraîne une sollicitation exagérée des supports en caoutchouc. Il risque en effet de s'en suivre des formations de fissures lesquelles entraînent une défaillance précoce du support en caoutchouc. La géométrie d'axe change et cause d'autres frais subséquents (usure plus élevée des pneus !).

**Pour cette raison, certains bras oscillants SWAG sont dotés d'un support en caoutchouc sur lequel la position de montage est déjà indiquée par un marquage.**

Le marquage du bras oscillant et le marquage opposé sur le support de l'agrégat doivent concorder. Ceci permet à votre client d'être du côté sûr !
