## Hliníkový brzdový váleček

### Změna na hliníkovém brzdovém válečku.

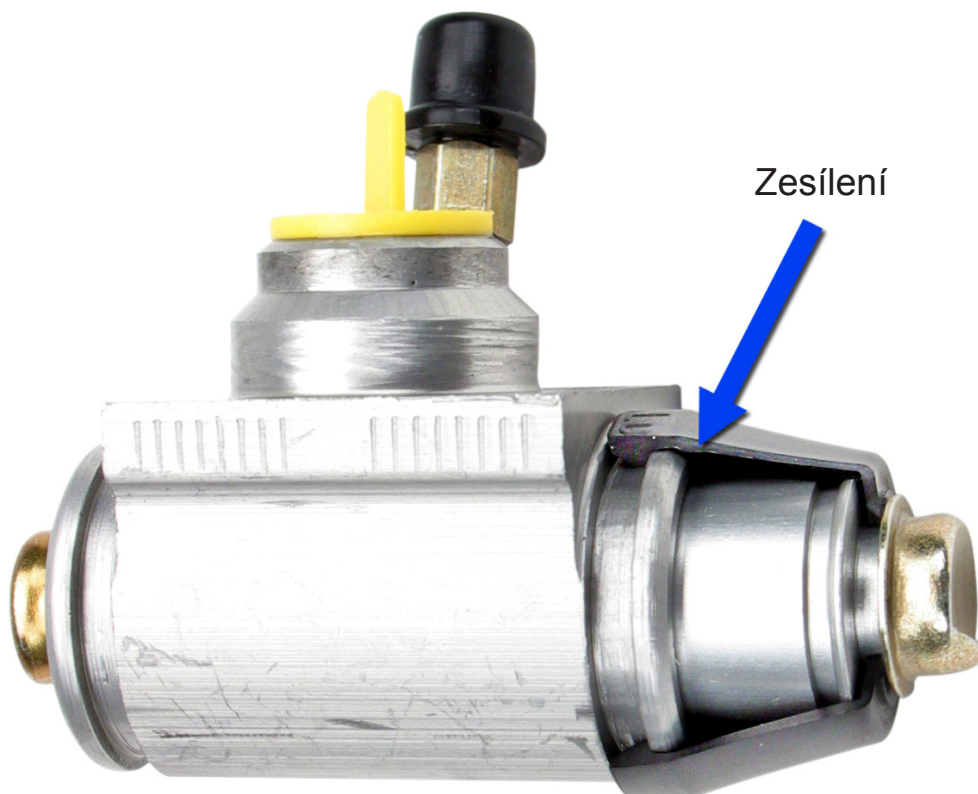
Na základě trvalého průzkumu na trhu jsme zjistili, že v některých případech může při montáži brzdových válečků a čelistí dojít k sesmeknutí protiprašných manžet z jejich sedla na pístu v brzdovém válečku. To má za následek vniknutí vody a tím vznik koroze a netěsnost válečku.

K zamezení tohoto problému jsme provedli zesílení manžety v oblasti jejího sedla. Toto opatření zabrání jejímu sesmeknutí při montáži brzdových čelistí (viz.foto).

Pozor: při údržbě a opravě bubnové brzdy dbejte na správnou polohu všech montážních dílů. K tomu patří i správné usazení protiprašných manžet na brzdovém válečku.
