Cilindro de Rueda de Aluminio

Gama mejorada de cilindros de rueda de aluminio

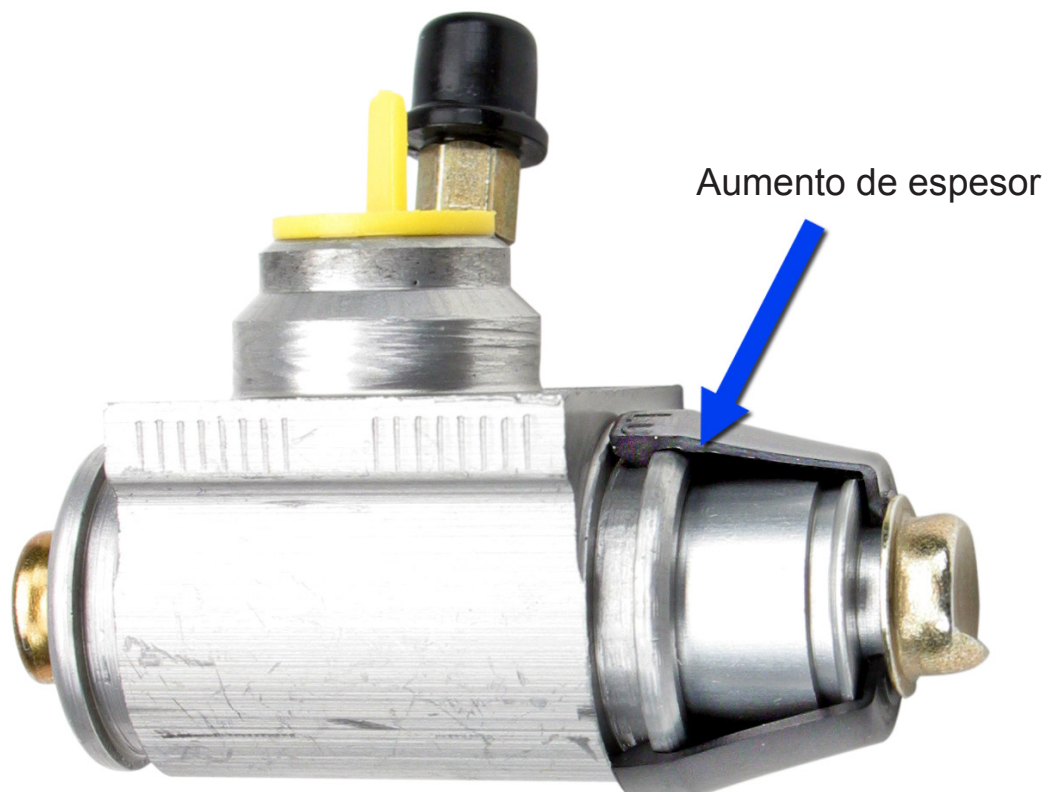
Se ha observado que en algunos casos durante el montaje de las zapatas de freno los guardapolvos de los pistones pueden salirse de su posición. En este caso el agua puede penetrar y causar daños en el cilindro de rueda.

Para mejorar la seguridad y calidad en las reparaciones, y prevenir que los guardapolvos se salgan de su posición durante el montaje, se ha aumentado el espesor de la goma del guardapolvo (ver imagen). Esto asegura una mejor fijación.

„Nota: Debemos asegurarnos de que las zapatas de freno y los cilindros de rueda están correctamente posicionados. Prestar especial atención a la colocación de los guardapolvos de los cilindros de rueda.“
