Cilindros de Roda em Alumínio

Melhoria de produto na gama de cilindros de roda em alumínio.

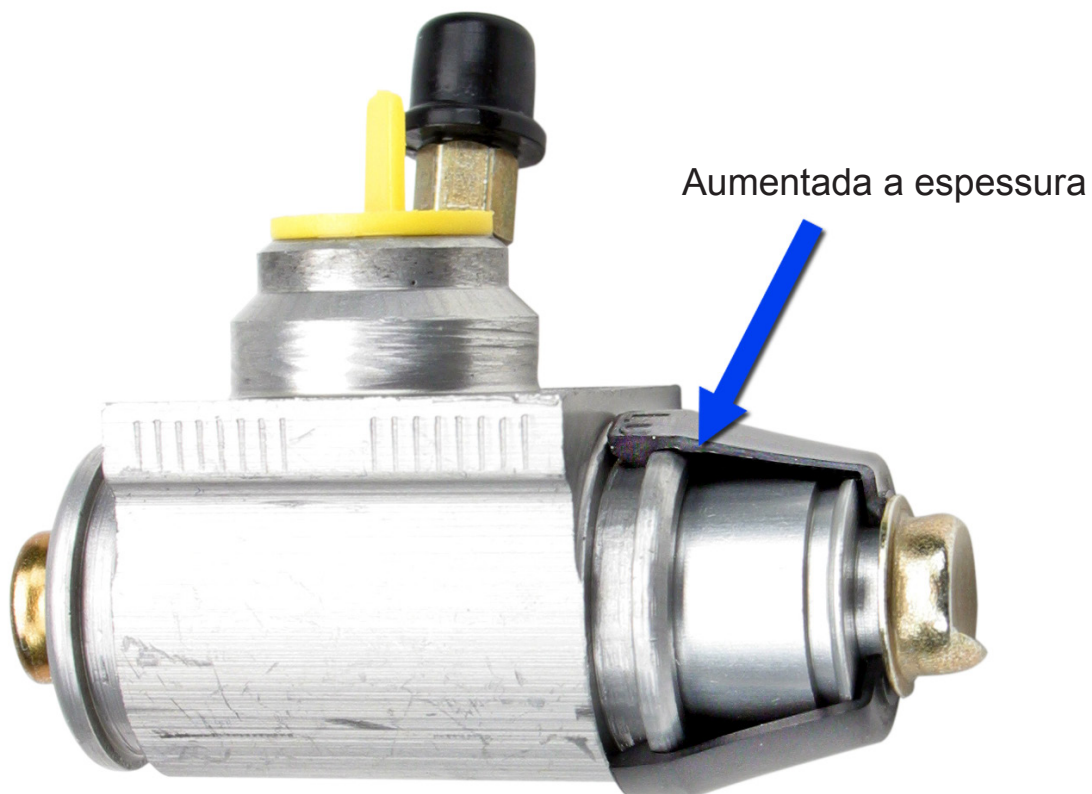
Devido ao nosso constante acompanhamento do produto verificámos que em alguns casos durante a montagem das maxilas, alguns resguardos de pó eram empurrados da sua posição. Podendo assim haver ingresso de água ou causar fuga de fluido de travões.

Para melhorar a qualidade da reparação e prevenir que os resguardos de pó sejam empurrados da posição durante a reparação, foi reforçada a espessura da borracha do resguardo (veja quadro). Isto assegura um aperto mais forte.

„ Nota: Quando da substituição de cilindro de roda ou maxilas assegurar que todos os componentes estão correctamente posicionados. Preste atenção particular à posição do resguardo de pó“.
