Rozpieracz BWD119

Ulepszenie produktu BWD119

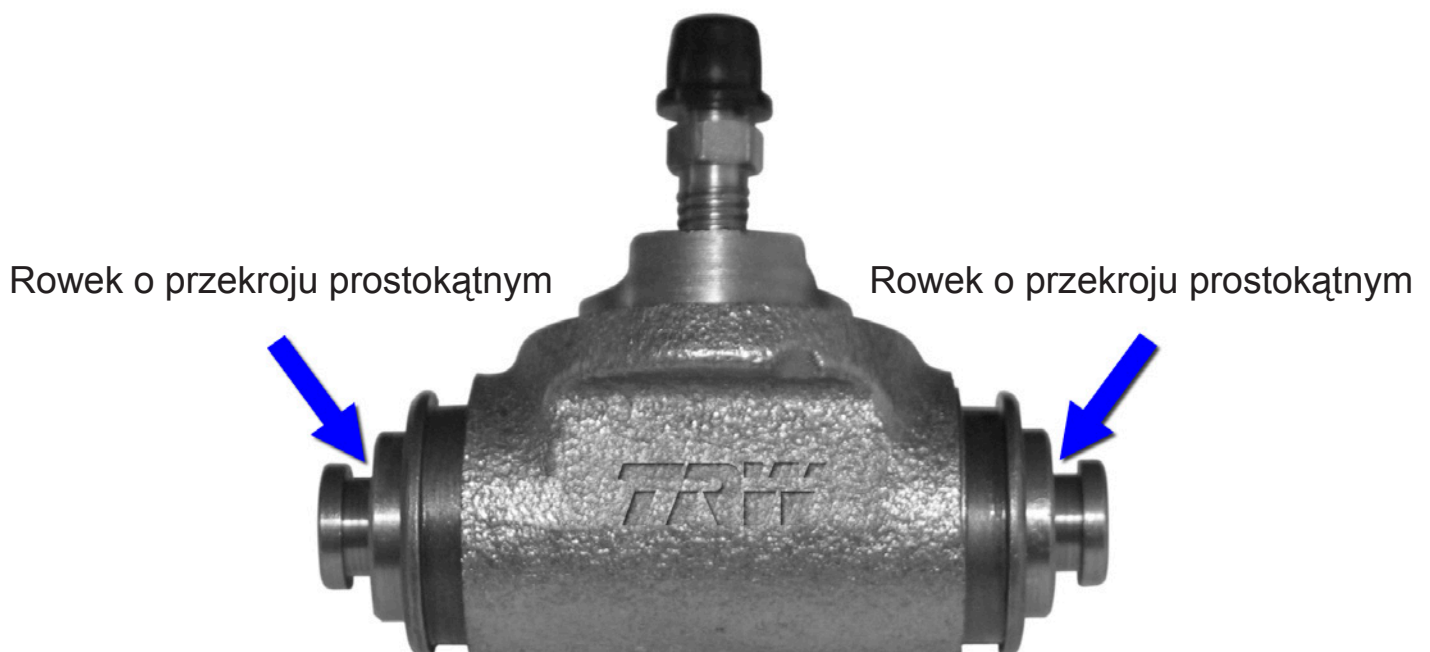
W wyniku regularnego monitoringu obszaru serwisowego zaobserwowaliśmy, że w trakcie wymiany szczęk hamulcowych istnieje możliwość zmiany lokalizacji osłonek przeciwkurzowych rozpieracza. Niewłaściwe położenie osłonki może prowadzić do przedostania się wody do rozpieracza, powodującej korozję i przedwczesne zużycie / wyciek płynu.

Aby zmniejszyć możliwość powstania tego problemu i poprawić integralności zespołu, tłoczki rozpieracza wyposażone są teraz rowki o przekroju prostokątnym w celu poprawy położenia osłonki przeciwkurzowej (patrz rysunek).

„Uwaga: Poniższy sposób wymiany szczęki hamulcowej lub rozpieracza zapewnia prawidłowe położenie wszystkich elementów. Szczególną uwagę należy zwrócić na położenie osłonki przeciwkurzowej rozpieracza.“
