Cilindro de Roda BWD119

Melhoria de Produto BWD119

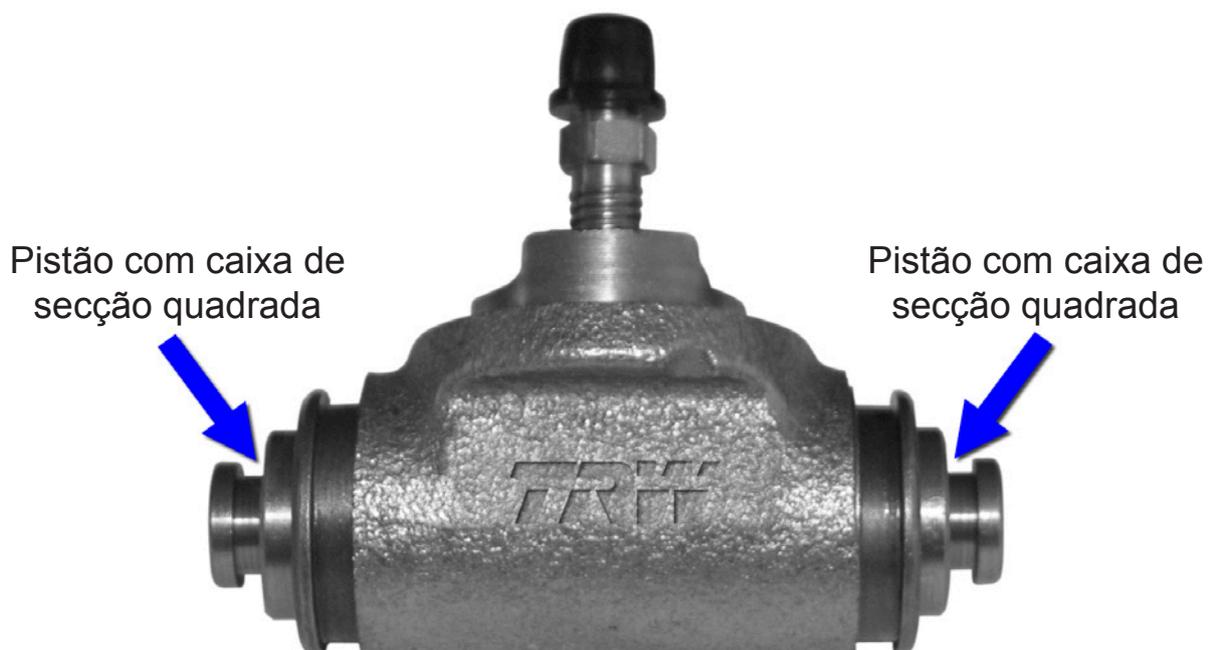
Devido à monitorização regular do produto foi identificado que pode ser possível deslocar os guarda pós dos cilindros de roda quando da substituição das maxilas. O desvio do guarda pó pode conduzir ao ingresso de água no cilindro de roda que resulta em corrosão e desgaste prematuro / fuga de fluido de travões.

Para reduzir a possibilidade de ocorrência deste problema e melhorar a qualidade da reparação, os pistões de cilindro de roda têm agora uma caixa com uma secção quadrada para melhorar a fixação do guarda pó (veja ilustração).

„ Nota: Quando da substituição de cilindro de roda ou maxilas assegurar que todos os componentes estão correctamente posicionados. Preste atenção particular à posição do resguardo de pó“.
