## Corrosione Disco / Mozzo

### Colonnette fissaggio ruota allentate

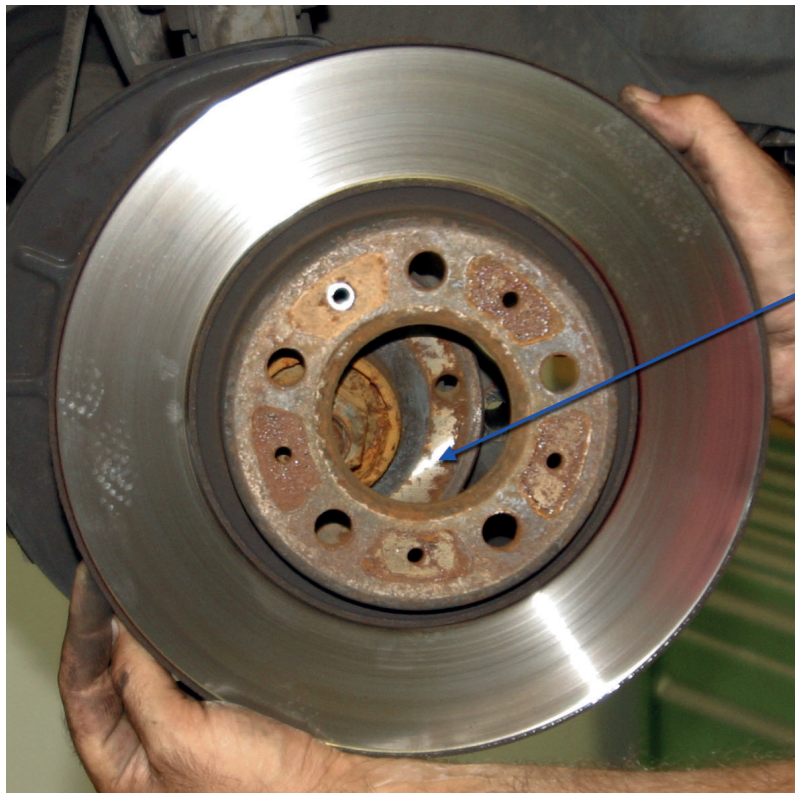
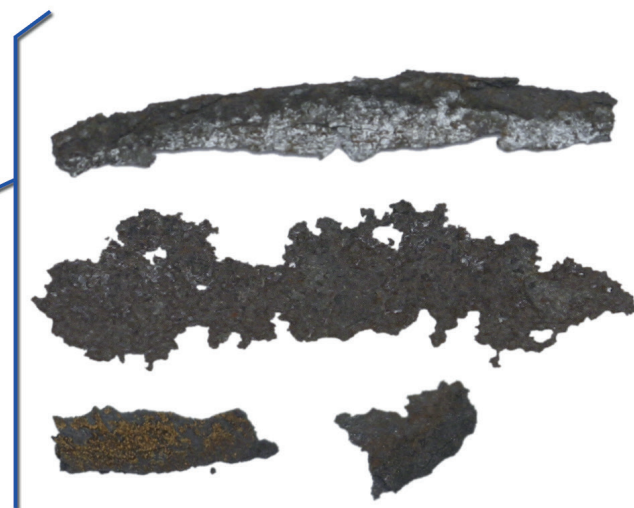
Questo problema può essere causato dalla corrosione formatasi fra disco e mozzo. Anche se le colonnette fissaggio ruota vengono strette alla coppia di serraggio corretta, queste si possono comunque allentare durante l'utilizzo del veicolo.

Ciò succede perché la ruggine formatasi fra disco e mozzo si trasforma gradualmente in polvere, creando così un gioco che riduce la coppia applicata inizialmente alle colonnette e ne provoca l'allentamento.

**Ingrandimento tracce di ruggine**

Per prevenire questo problema, assicurarsi che le superfici del disco e del mozzo siano sempre pulite e non presentino tracce di corrosione. Nel dubbio che i componenti non siano idonei al re-impiego, si consiglia di provvedere alla sostituzione con parti di ricambio di qualità garantita, se necessario su entrambe le ruote.
