## Rupture de tourelle de cylindre de roue

### Rupture de tourelle de cylindre de roue – lors de la pose

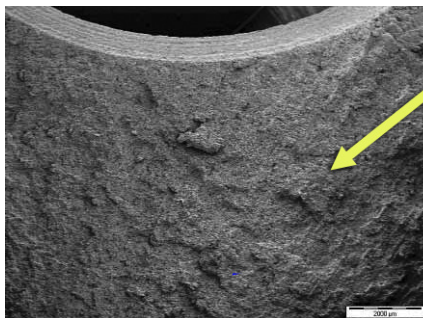
De temps en temps, nous recevons des cylindres de roue retournés en garantie pour cause de rupture de tourelle. Après examen en laboratoire, il a été confirmé dans tous les cas qu'il s'agissait d'un serrage excessif de la canalisation ou du flexible. Un examen visuel de l'orifice hydraulique du cylindre de roue peut aussi mettre en évidence l'excès de serrage. La vue ci-dessous démontre clairement une marque circulaire à la base du cône de serrage de l'orifice hydraulique confirmant qu'un couple de serrage excessif a été appliqué.

L'examen en laboratoire confirme que la qualité de la fonderie n'est pas en cause

**IMPORTANT:** Pour le serrage des canalisations, flexibles et vis de purge, toujours appliquer le couple de serrage préconisé par le constructeur.

**Recommandation:** Toujours commencer et approcher à la main le serrage des canalisations, flexibles, vis de purge de façon à éviter des défauts d'alignement des filetages et les dommages qui en résulteraient. Toujours utiliser une clé dynamométrique pour serrer au couple préconisé.

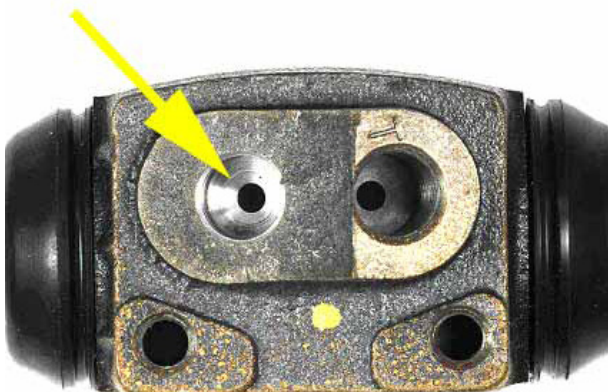
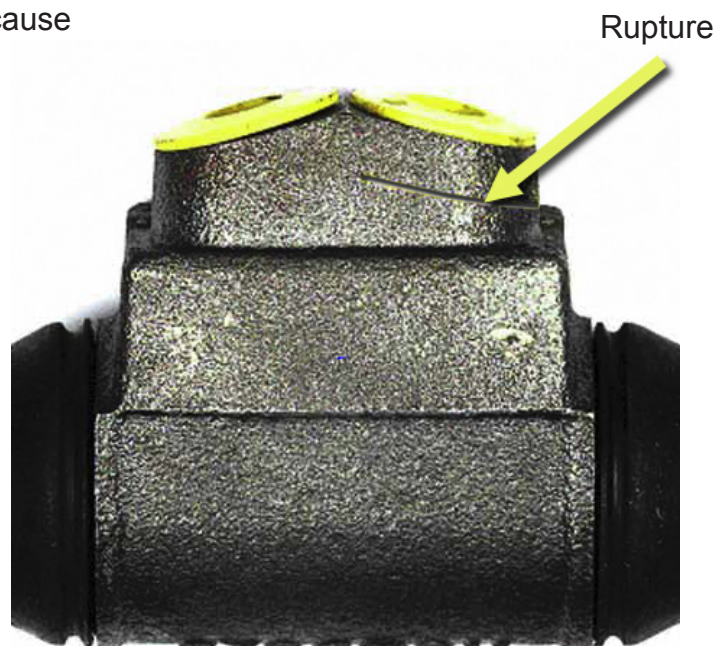
Marque circulaire témoin
