**Ocorrência de ruído nas GDB1363 e GDB1431**

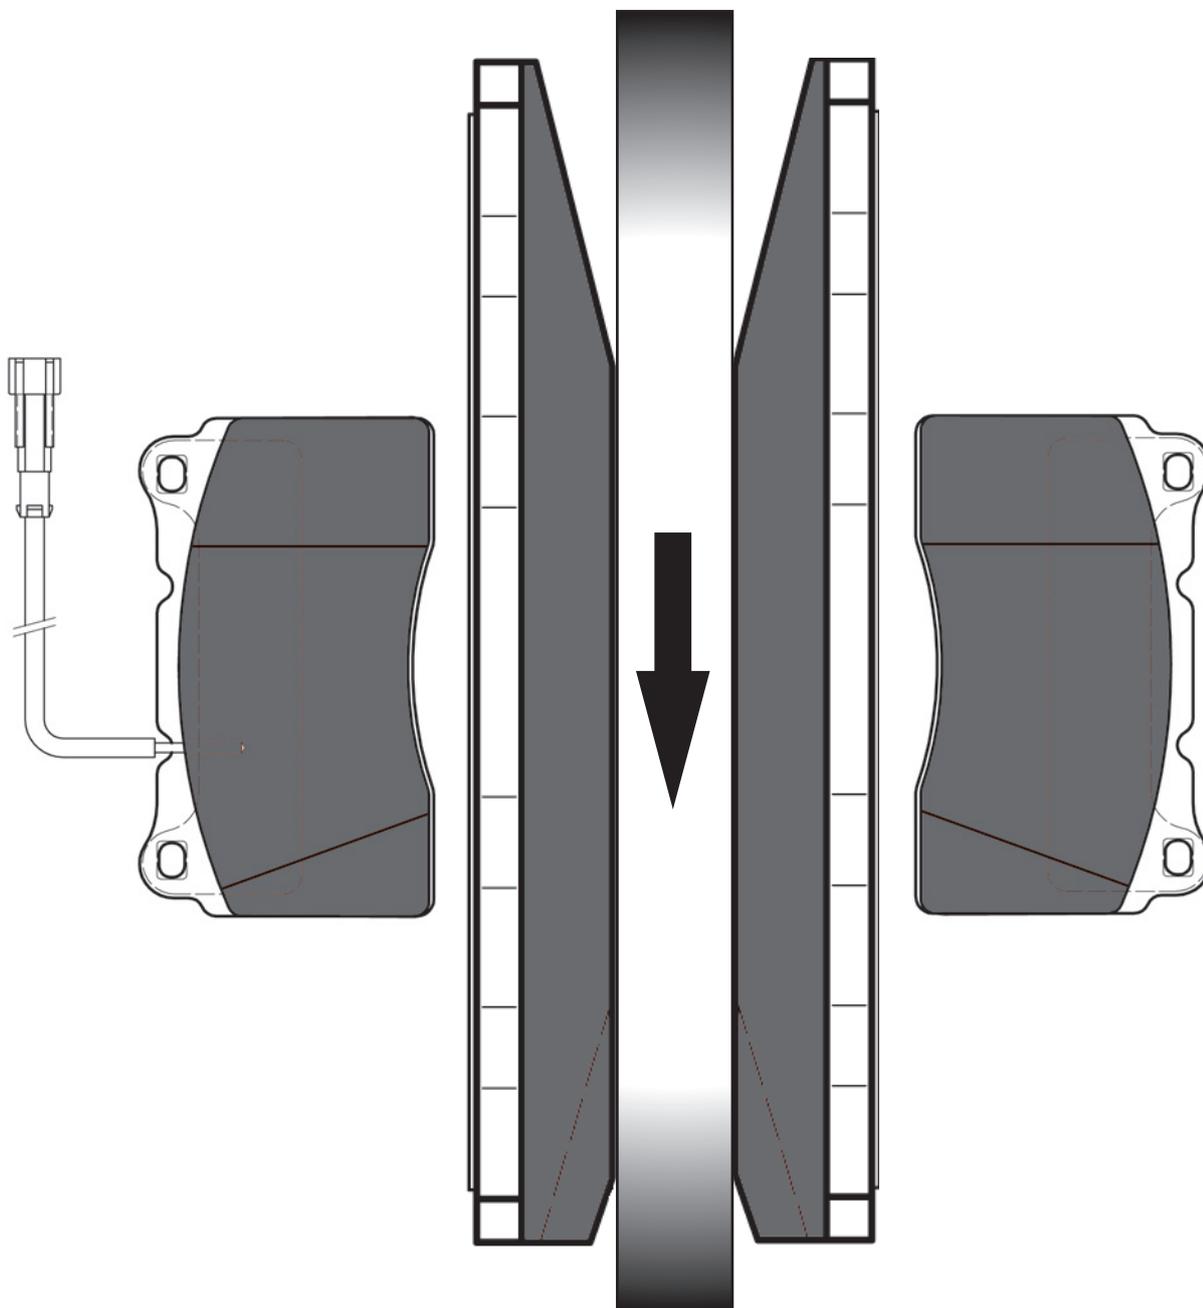
GDB1363 e GDB 1431 são chanfradas num dos lados. A razão para esta modificação é para minimizar o ruído. A seta indica o sentido de rotação do disco quando o veículo avança. Se as Pastilhas não forem montadas como indicado acima, poderão provocar ruído. Para assegurar a montagem correcta a TRW irá marcar uma seta indicativa no prato da pastilha.
