## SERVICE INFO – FAG 0001

# Подмяна на колесен лагер/главина

## Монтажна инструкция

| Модел: | 850, C70, S70, V70 I |

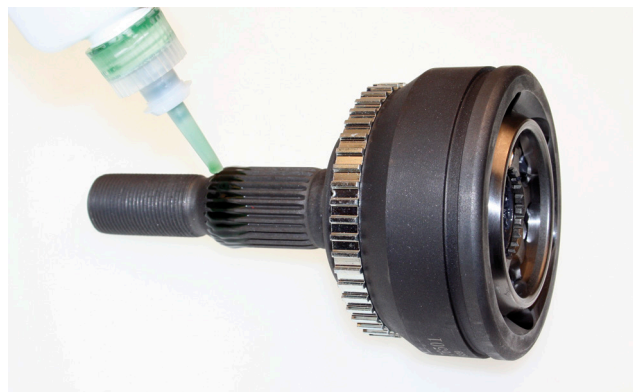
Фиг. 1

Вибрации или чукане след подмяна на колесния лагер/главина.

Шлиците на карето оригинално са намазани с лепило. При повторен монтаж на карето, без употребата на лепило е възможна появата на луфт между главината и шлиците на карето.

Използвайте подходящо лепило за метал между шлиците на карето и главината (например лепило с номер по Volvo 1161370).

- Почистете шлиците в главината и тези на карето.
- Нанесете около 3-4 мм широка ивица лепило по външната част на правите шлицы (виж фиг. 1).
