SERVICE INFO – FAG 0001

Οδηγίες αντικατάστασης ρουλεμάν τροχού

Κατασκευαστής:	Volvo
Μοντέλα:	850, C70, S70, V70 I
Κωδ. LuK-AS:	
713 6600 40	850
713 6603 70	850, V 70 I, C70/S70 (-> 12.1998)
713 6603 10	C70/ S70/ V70 I (01.1999 ->)
Κωδικός OE:	271781 271786 271786-6 272456

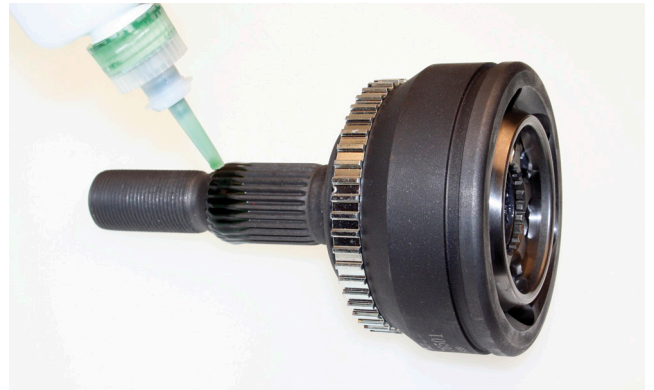
Εικόνα 1

Κραδασμοί και τριξίματα στην περιοχή του μπροστινού άξονα μετά την αντικατάσταση του ρουλεμάν τροχού.

Οι αρθρώσεις του κινητήριου άξονα είναι από τον κατασκευαστή κολλημένες στις πλήμνες. Μετά την επανατοποθέτηση της άρθρωσης του κινητήριου άξονα χωρίς κόλλα, παραμένει μία ελάχιστη ανοχή (τζόγος) μεταξύ της οδόντωσης πλήμνης/άρθρωσης κινητήριου άξονα.

Κολλήστε την άρθρωση του άξονα με μια κατάλληλη κόλλα μετάλλων π.χ. της Volvo (κωδικός προϊόντος 1161370) στην πλήμη.

- Καθαρίστε την οδόντωση στην άρθρωση του άξονα και στην πλήμη.
- Απλώστε την κόλλα γύρω από το εξωτερικό άκρο του πολύσφηνου, δημιουργώντας μία λωρίδα πλάτους 3-4 mm (βλέπε εικόνα 1).
