SERVICE INFO – FAG 0001

הנחיות לביצוע בעת החלפת מיסב גלגל/טבור גלגל (נאבה)

וולוו	יצרן הרכב:
850, C70, S70, V70 I	דגם:
	מק"טים יצרן:
	FAG:
850	713 6600 40
850, V 70 I, C70/S70 (→ 12.1998)	713 6603 70
C70/ S70/ V70 I (01.1999 →)	713 6603 10
271781	מק"ט יצרן:
271786	
271786-6	
272456

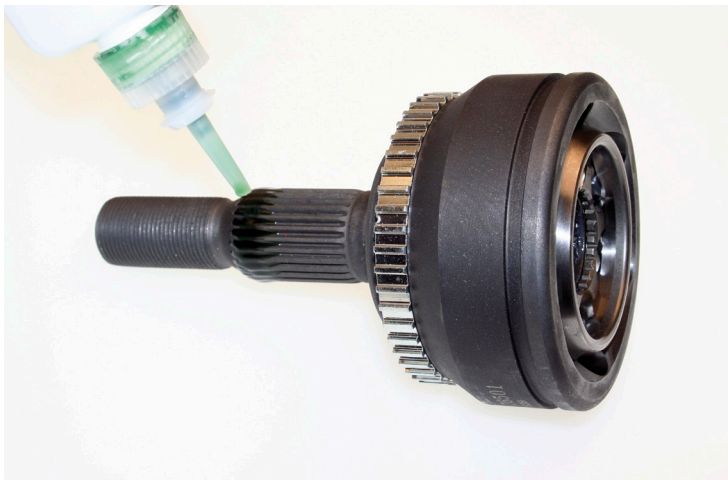
איור 1

רעידות ורעשי נקישה לאחר החלפת מיסב גלגל/טבור גלגל.

הוספת לוקטייט באופן קבוע על שיני ההזחה של הציריה. לאחר התקנה חוזרת של הציריה ללא דבק לוקטייט ייתכן ויהיה חופש קטן בין שיני ההזחה שבטבור הגלגל לבין שיני ההזחה של הציריה.

וודא ביטול חופש בין שיני ההזחה באמצעות המצאות דבק לוקטייט מתכת מתאים (כדוגמת לוקטייט מק"ט וולוו 1161370) על שיני ההזחה של טבור הגלגל.

נקה את שטחי שיני ההזחה אשר על טבור הגלגל ועל הציריה. מרח שכבת לוקטייט של 3-4 מ"מ מסביב לשפה החיצונית של שיני ההזחה בציריה (ראה איור 1).
