## Montažne upute za izmjenu ležajeva kotača

Volvo

850, C70, S70, V70 I

Izdano 10.2007 (zamijenjen za 03.2007)  
**FAG 0001**

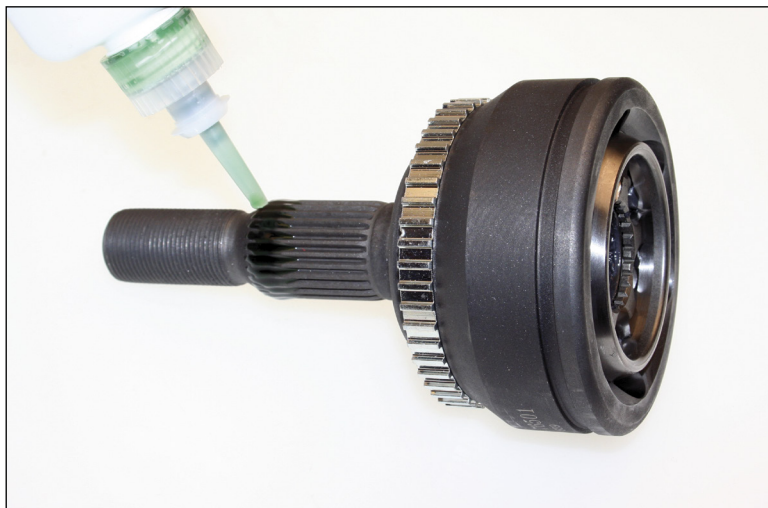
**Slika 1:** Točka primjene ljepila na profilu pogonske osovine

Vibracija i pucketava buka u oblasti prednje osovine nakon izmjene ležaja kotača.

Nazubljeni krajevi pogonskih osovina serijski su lijepljeni u glavčinu kotača. Nakon ponovne montaže nazubljenog kraja pogonske osovine bez primjene ljepila, ostaje zračnost između nazubljene glavčine kotača i nazubljenog kraja pogonske osovine.

Primjenite ljepilo na nazubljeni kraj pogonske osovine - ljepilo za metal - npr. Volvo (br. narudžbe 1161370)

- Očistite nazubljeni kraj pogonske osovine.
- Nanesite ljepila **3-4 mm** obodno na vanjski kraj utora na osovini (vidi **sliku 1**).
