## SERVICE INFO – FAG 0001

# Monteringsanvisninger til utskifting av kulelagre til hjul

| Modeller: | 850, C70, S70, V70 I |

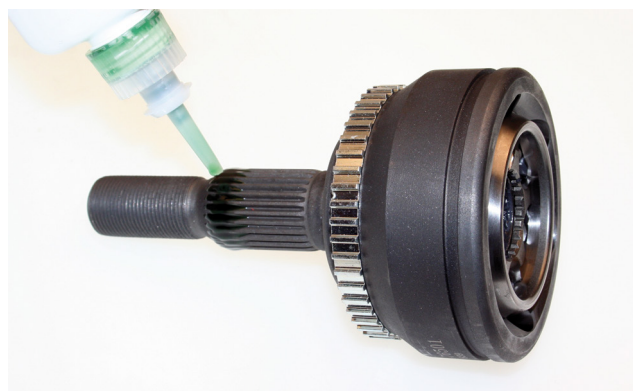
Figur 1

Vibrasjoner og klaprelyd i forakselområdet etter utskifting av kulelagre til hjul.

Drivakslenes ledd er seriefestet til hjulnavet. Etter ny montering av drivakselens ledd uten lim forblir det et minimalt slingringsmonn mellom hjulnavets tenner og boltene til drivakselens ledd.

Lim over boltene til drivakselens ledd ved hjelp av et egnet lim til metall – f. eks. Volvo (bestillingsnr. 1161370) til hjulnavet.

- Rengjør tennene på drivakselens leddbolt.
- Påfør en 3-4 mm bred strime av lim på den ytre kanten av boltens spor (vennligst se figur 1).
