Montážna uputstva za zamenu ležajeva točkova

Proizvođač vozila:
Volvo

Model: 850, C70, S70, V70 I

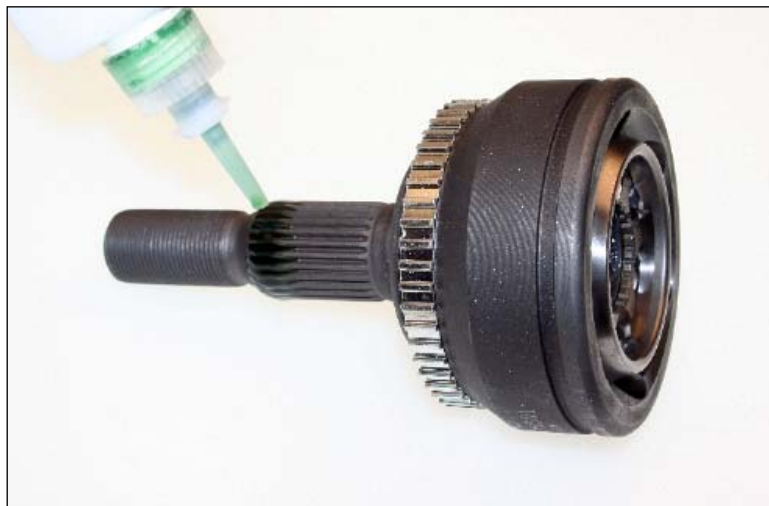
Slika 1

Vibracije i cvakanje u oblasti prednje osovine posle zamene ležaja točka.

Zglobovi pogonskih osovin su serijski lepljeni u glavčinu točka.

Posle ponovljene montaže zgloba pogonske osovine bez lepka, između ozubljenja glavčine točka i čepa zgloba pogonske osovine ostaje minimalni hod.

Zalepite čep zgloba pogonske osovine u glavčinu točka pomoću odgovarajućeg lepka za metal – npr. Volvo (**br. nar. 1161370**).

- Očistite ozubljenje na čepu zgloba pogonske osovine.
- Nanesite **3-4 mm** širok trag lepka na spoljnu ivicu žljebova čepa (**vidi sliku 1**).
