SERVICE INFO – FAG 0001

Інструкція із заміни колісних підшипників

Виробник:	Volvo
Моделі:	850, C70, S70, V70 I
Номер LuK-AS:	
713 6600 40	850
713 6603 70	850, V 70 I, C70/S70 (-> 12.1998)
713 6603 10	C70/ S70/ V70 I (01.1999 ->)
Номер оригінального обладнання:	271781 271786 271786-6 272456

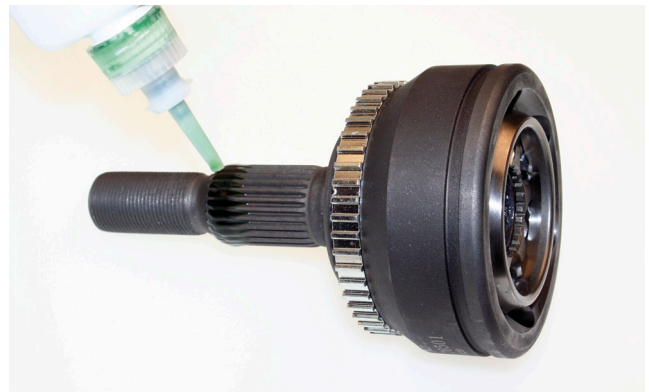
Зображення 1

Вібрація та шум клацання в районі передньої осі після заміни колісного підшипника.

Шарніри РШ з заводу вклеюються в ступицю колеса. Після повторного встановлення шарніра РШ без використання клею може утворитися мінімальний зазор шліцьового з'єднання ступиці/ шарніра РШ.

Приклейте шарнір РШ до ступиці колеса за допомогою відповідного клею для металу (наприклад, клею Volvo з артикульним номером 1 161370).

- Відчистіть шліци шарніра РШ і шліци ступиці колеса.
- Нанесіть смужку клею завтовшки 3–4 мм навколо зовнішньої кромки шліцьового з'єднання (див. зображення 1).
