SERVICE INFO – FAG 0037

Οδηγίες τοποθέτησης 713 6678 20

Πρόσθετος δακτύλιος για προστασία της στεγανοποιητικής τσιμούχας

Κωδικός
ανταλλακτικού: 713 6678 20

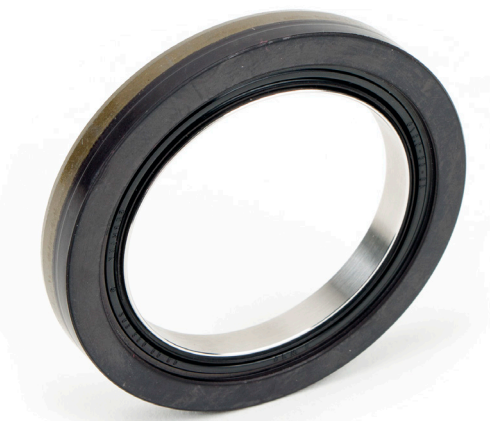
Ο σχεδιασμός της εσωτερικής τσιμούχας του WheelSet 713 6678 20, έχει αλλάξει και πλέον διατίθεται με έναν επιπλέον δακτύλιο (Εικ.1).

Η αιτία αυτής της αλλαγής είναι ότι με τη πάροδο του χρόνου δημιουργείται διάβρωση στην επιφάνεια μεταξύ του άξονα του άκρου και της τσιμούχας. Με αυτό τον τρόπο, μπορεί να εισέλθει βρωμιά στο ρουλεμάν και να φθαρεί πολύ νωρίτερα από ότι θα έπρεπε.

Εικόνα 1: Στεγανοποιητική τσιμούχα με πρόσθετο δακτύλιο

Κατά τη τοποθέτηση, ο νέος δακτύλιος καλύπτει την επιφάνεια που έχει υποστεί αυτή τη φθορά, και έτσι προστατεύει το χείλος της τσιμούχας από τη διαβρωμένη επιφάνεια του άκρου.
