## SERVICE INFO – FAG 0037

# הוראות הרכבה 713 6678 20

הוספת חלק נוסף בכדי להגן על אטם הציר

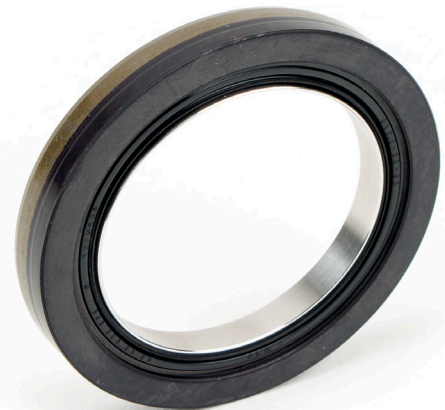
התכנון והעיצוב של אטם גל ההינע שהינו חלק מסט ה- WheelSet 713 6678 20 שונה וכעת הוא כולל שרוול נוסף (ראה תמונה 1).

הסיבה הנעוצה מאחורי ביצועו של שינוי זה הינה ששטח המגע שבין ציר גל ההינע ואטם הציר נשחקת במשך הזמן. לחות יכולה לחדור אל תוך מיסב הגלגל וכתוצאה מכך להוביל לבלאי מוקדם מהצפוי ולקצר בצורה משמעותית את אורך חיי המיסב.

תמונה 1: הציר עם השרוול הנוסף

במהלך ההתקנה, משתמשים בשרוול החדש בהיקף האיזור של גל ההינע עליו עתידה להיות השחיקה, בכך הוא מגן על "שפתי" האטם מפני נזק הנוצר משחיקת ציר גל ההינע.
