SERVICE INFO – INA 0002

Hydraulisk strammeenhed af kileremmen med riller 534 0014 10

Bilernes producenter:	Audi, Škoda, Volkswagen
Modeller:	
Audi:	A4, A6
Škoda:	Superb
Volkswagen:	Bora, Golf IV, Passat
Motorer:	1.9 TDI (MJ 1996 →)
Motorens kode	ATD, AXR, AVB, AJM, ATJ, AUJ, ASZ, AVF, AWX
LuK-AS-nr.:	534 0014 10
OE-nr.:	038 903 315 D 038 903 315 P

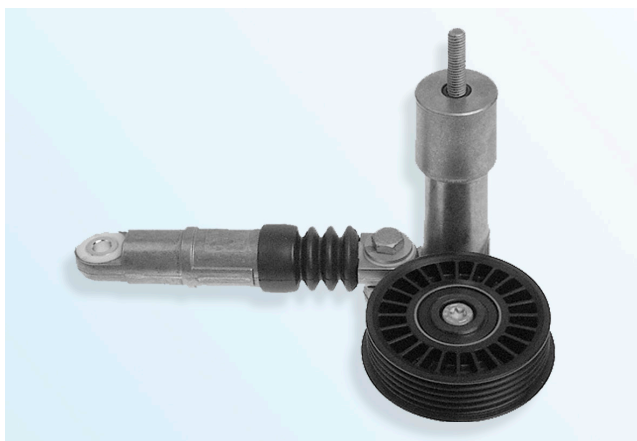
Billede 2: 534 0014 10

Remmens hydrauliske strammeenhed 534 0014 10 består af strammerulle, skærmeplade og hydraulisk strammer.

Fastgøringsskrue til enkelte dele kan kun afmonteres og monteres vha. kraftanvendelse. Dette vil ødelægge det radiale kugleleje på den nye strammerulle. Fastgørelsen til den nye hydrauliske remstrammer bliver deformeret og forårsager en tung kørsel af strammeenheden. Fastgøringsgevindene vil tage skade og gevindene kan løsnes under kørslen. Disse skader er ofte forårsager af fejl i hele aggregaternes hjælpedrivsystemer.

Vi anbefaler, at strammeenheden helt afmonteres og udskiftes ved arbejdet med det ovennævnte hjælpeaggregat. Strammerullen med en skærmeplade og hydraulisk remstrammer da-

nner en funktionel enhed. Hvis en af delene beskadiges, bliver de andre dele udsat for mere intensiv belastning. Hvis en mere belastet del forbliver i systemet efter reparation, vil den efter al sandsynlighed tage skade og hele hjælpesystemet til aggregater vil svinges. Derfor skulle hele remstrammeenheden udskiftes ved fejl. Selv om køretøjfabrikanterne tilbyder disse konstruktionsdele adskilt, skal man være opmærksom på, at enkelte dele altid skal udskiftes sammen. LuK-AS tilbyder konstruktionsdele som en komplet strammeenhed, dvs. man behøver ikke at foretage supplerende monteringsarbejde under strammeenhedens færdiggørelse.

LuK-AS anbefaler, at den hydrauliske strammeenhed udskiftes for hver 90.000 km, senest for hver 100.000 km, for at undgå fejl på hjælpemotoren.
