## SERVICE INFO – INA 0004

# Funcționarea defectuoasă a fuliei de alternator

## Trecerea la fulia de alternator în sistem de roată liberă 535 0116 10

Producători: Nissan, Renault

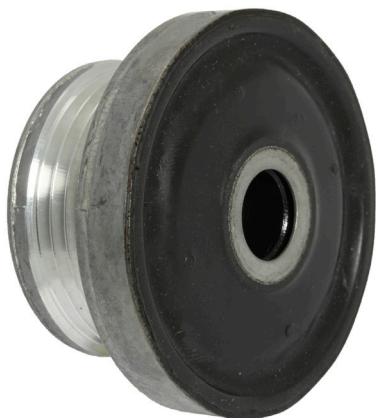
Figura 1: Partea din spate a fuliei de alternator cu amortizarea vibrațiilor

Datorită sarcinii mari și a soluției de proiectare a fuliei de alternator (imaginea 1) instalată ca varianta standard, apar defecțiuni frecvente ale mecanismului de antrenare a agregatelor secundare.

La o fulie defectă, cauciucul este poros, fisurat sau complet desprins de pe piesele din metal. Drept urmare, nu mai are nici un efect de amortizare.

În cazul în care amortizorul de vibrații de pe fulia de alternator funcționează defectuos, acest lucru poate duce la defectarea autovehiculului.

Din această cauză acesta trebuie verificat la fiecare servizare pentru a constata dacă există defecțiuni și trebuie înlocuit dacă este cazul

Schaeffler Automotive Aftermarket oferă un remediu adecvat în acest sens sub forma trecerii la fulia de alternator în sistem de roată liberă 535 0116 10 (imaginea 2). Fulia de alternator în sistem de roată liberă îndeplinește cerințele tehnice ale sistemului și poate fi utilizată fără rezerve.
