SERVICE INFO – INA 0004

Поломка шкива генератора

Переоборудование на шкив генератора с обгонной муфтой 535 0116 10

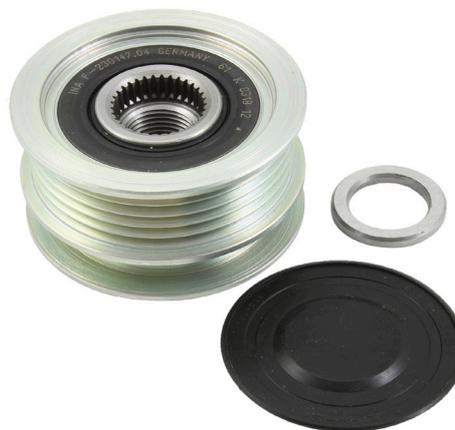
Рисунок 2: 535 0116 10 – шкив генератора с обгонной муфтой INA

В качестве решения проблемы, компания Schaeffler Automotive Aftermarket предлагает переоборудование на шкив генератора с обгонной муфтой 535 0116 10 (см. рис. 2). Шкив генератора с обгонной муфтой отвечает всем техническим требованиям системы натяжения ремня и может быть использован без дополнительных условий.

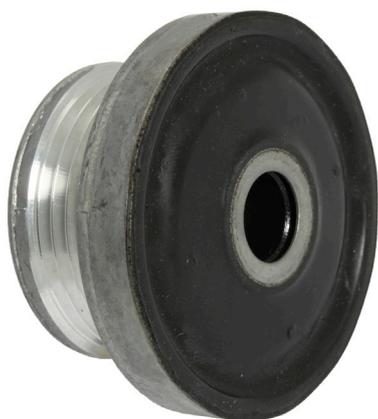
Из-за высоких нагрузок и особенностей конструкции «оригинальных» шкивов генератора, (см. рис. 1), возникают частые поломки в приводе навесных агрегатов.

Рисунок 1: Обратная сторона шкива генератора с обгонной муфтой

На поврежденном шкиве резина становится пористой, трескается или полностью отслаивается от металла. Как результат, функция гашения колебаний больше не выполняется.

Поэтому, желательно проверить шкив ремня генератора, установленный на заводе, на наличие повреждений при каждом техосмотре и при необходимости заменить.
