SERVICE INFO – INA 0026

Înlocuirea fuliei alternatorului 535 0117 10 cu fulie alternator cu sistem de rolă liberă 535 0105 10

Producători: Dacia, Renault

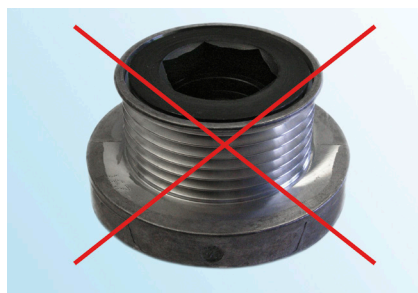
Figura 1: 535 0117 10

Fulia alternatorului 535 0117 10 (Fig. 1) nu mai este disponibilă, fiind înlocuită cu fulia de alternator cu sistem de rolă liberă 535 0105 10 (Fig. 2).
