SERVICE INFO – INA 0044

Hluk z oblasti pohonu přídatných agregátů u motorů 1.9 TDI

Motory: 1.9 TDI

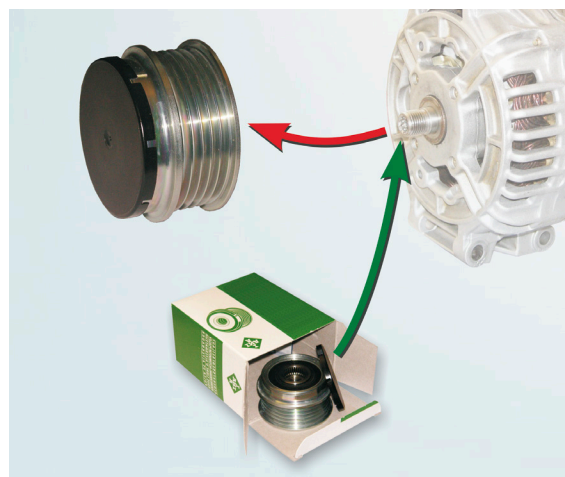
Obrázek 1: Doporučení: Výměna alternátorové volnoběžky

V důsledku silných dynamických pohybů klínového žebrovaného řemene může u těchto motorů docházet ke vzniku hluku.

V některých případech nedojde k odstranění hluku ani po výměně klínového žebrovaného řemenu, napínacích a vodících kladek.

Při opravách se tedy vždy doporučuje vyměnit také alternátorovou volnoběžku.

Ta podstatně přispívá k odlehčení v pohonu agregátů tím, že redukuje špičky napínání řemenu a redukuje tak jeho kmitání.

Přesné přiřazení vhodné alternátorové volnoběžky k vozidlu naleznete v katalogu.

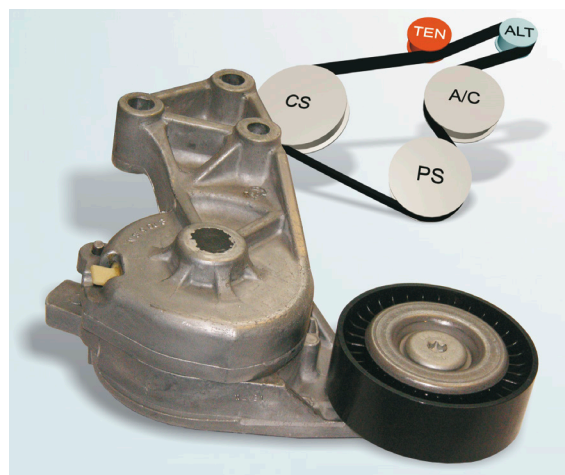
Obrázek 2: Napínací jednotka 534 0132 30 použitá u motoru 1,9 TDI s vyobrazením průběhu řemenu
