SERVICE INFO – INA 0044

Θόρυβοι από την περιοχή του βοηθητικού συγκροτήματος σε κινητήρες TDI 1.9

Κινητήρες: 1.9 TDI

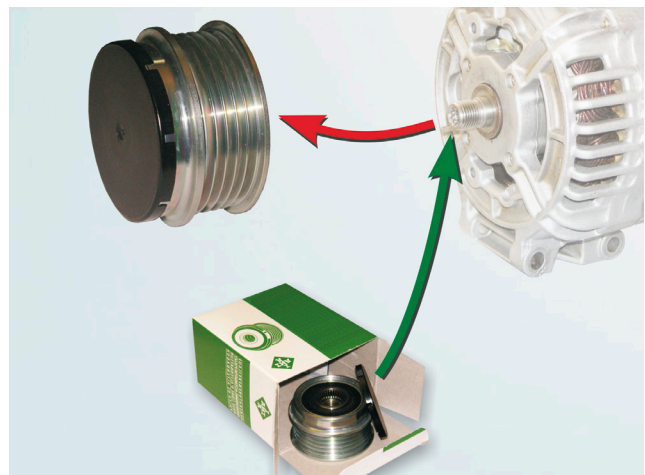
Λόγω ισχυρών δυναμικών κινήσεων του ιμάντα poly-V μπορεί σ' αυτόν τον κινητήρα να προκληθούν θόρυβοι.

Σε μερικές περιπτώσεις συνεχίζεται ο θόρυβος και μετά την αντικατάσταση του ιμάντα poly-V καθώς και των τεντωτήρων και τροχαλιών παρέκκλισης.

Εικόνα 1: Πρόταση: Αντικατάσταση της ελεύθερης περιστροφής γεννήτριας

Γι' αυτό συνιστάται κατά την επισκευή να αντικαθίσταται και η ελεύθερη περιστροφή γεννήτριας.

Αυτό συμβάλει στη σημαντική «ανακούφιση» του συστήματος μετάδοσης κίνησης των συγκροτημάτων, καθώς μειώνονται οι ακραίες καταπονήσεις στον ιμάντα καθώς και οι ταλαντώσεις.

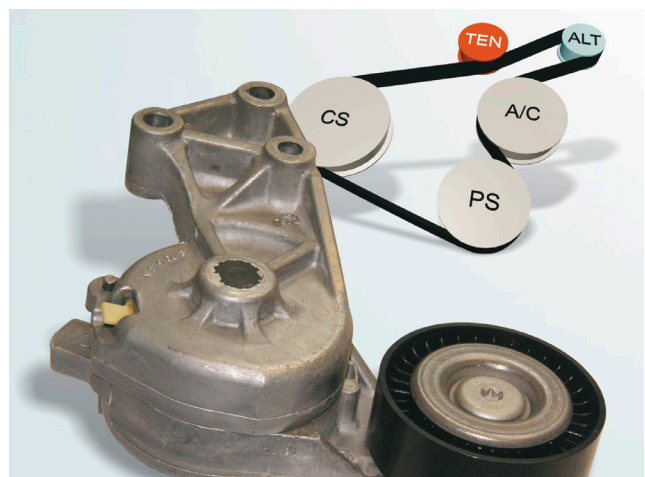
Εικόνα 2: Τοποθετημένος βραχίονας σύσφιξης 534 0132 30 σε κινητήρα TDI 1.9 και πορεία του ιμάντα
