SERVICE INFO – INA 0044

Шуми, які виникають в області приводу допоміжних механізмів на двигунах 1.9 TDI

Двигуни: 1.9 TDI

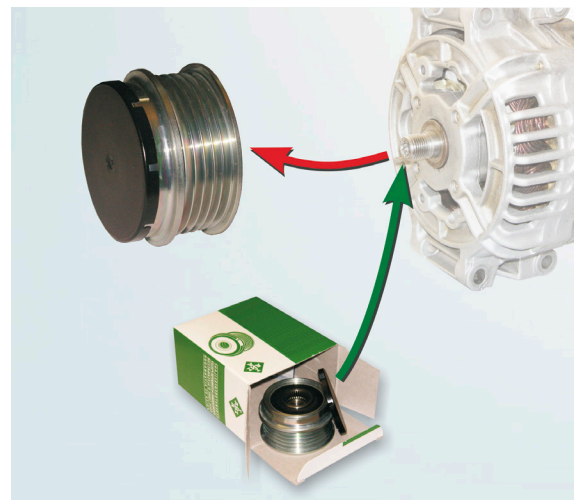
Зображення 1: 531 0535 20 – стара версія (зліва), нова версія (справа)

В ході ремонту, як правило, рекомендується також замінити шків генератора з обгінною муфтою.

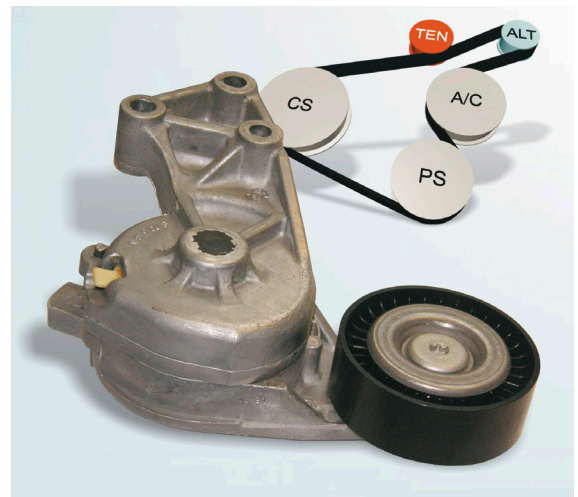
- TEN = важіль натяжного пристрою
- ALT = шків генератора з обгінною муфтою
- A/C = компресор кондиціонера
- PS = сервонасос
- CS = колінчастий вал

Зображення 2: 531 0819 10 – стара версія (зліва), нова версія (справа)
