SERVICE INFO – INA 0067

Οδηγίες τοποθέτησης

για τον τεντωτήρα 531 0203 20

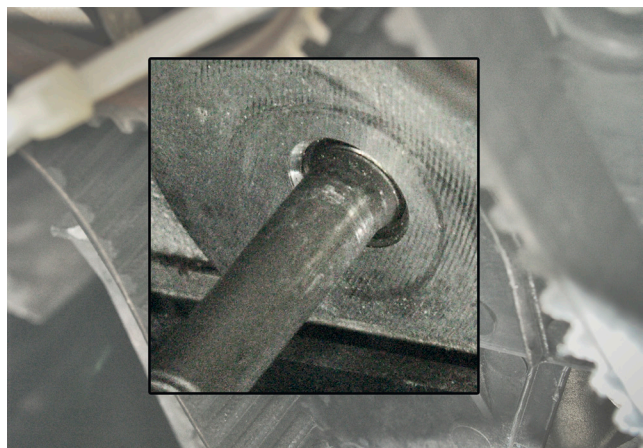
Εικόνα 2: Το μπουζόνι σωστά βιδωμένο μέχρι τέλους

Κατά τη τοποθέτηση του τεντωτήρα 531 0203 20, θα πρέπει να σιγουρευτείτε ότι το σπείρωμα (M10) του μπουζονιού, είναι πλήρως βιδωμένο μέσα στον κορμό του κινητήρα. Το σπείρωμα, δε θα πρέπει να εξέρχεται από τον κορμό (Δείτε την Εικόνα 2).

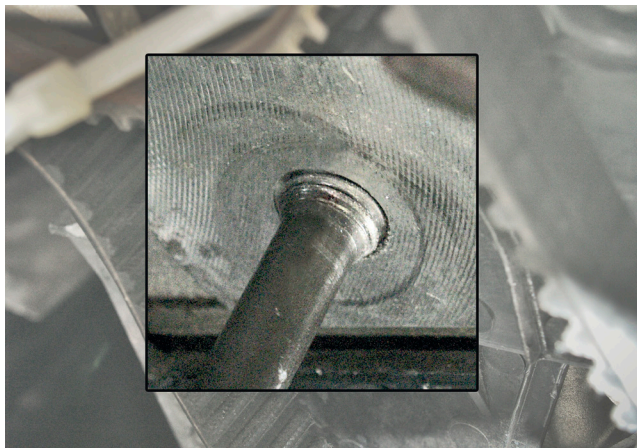
Αν το σπείρωμα (M10) του μπουζονιού δεν έχει βιδωθεί πλήρως (δείτε Εικόνα 1), ο τεντωτήρας δεν εφάπτεται επαρκώς και σε ευθεία με την επιφάνεια του κορμού του κινητήρα και θα του προκληθεί ζημιά. Σφίγγοντας τον τεντωτήρα πάνω στο σπείρωμα που εξέρχεται από το μπουζόνι, δίνεται η εντύπωση και η αίσθηση, ότι έχει σφίξει επαρκώς.

Κατά τη διάρκεια λειτουργίας του κινητήρα, οι δυνάμεις που δημιουργούνται στον τεντωτήρα προκαλούν της χαλάρωση του συνόλου τεντωτήρα – μπουζονιού, κάτι το οποίο οδηγεί σε πολύ σοβαρή ζημιά του κινητήρα.

Εικόνα 1: Το μπουζόνι δεν έχει βιδωθεί πλήρως

Πρέπει να σιγουρευτείτε ότι το σπείρωμα του μπουζονιού βρίσκεται σε ευθεία ή ακόμα και εντός, του κορμού του κινητήρα! Αν το μπουζόνι βρίσκεται σε οποιαδήποτε διαφορετική θέση, είναι σίγουρο ότι αυτό θα προκαλέσει τη δυσλειτουργία του τεντωτήρα!
