SERVICE INFO – INA 0068

Kiristinpyörän 531 0252 30 ja 531 0525 30

Sekaantumisvaara

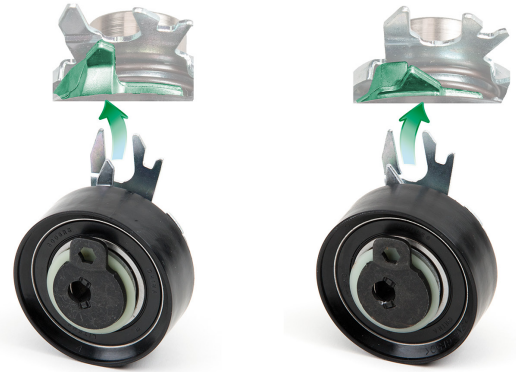
Kuva 1: Vasemmalla - kiristinpyörä 531 0252 30, oikealla - kiristinpyörä 531 0525 30

Kiristinpyörien 531 0252 30 ja 531 0525 30 tapauksessa on vaarana niiden sekoittuminen toisiinsa.

Lähes saman osanumeron lisäksi ovat osat myös ulkonäöllisesti miltei samanlaisia. Vain kiristinpyörien osoittimet ja niiden sijoitus on erilainen (kuva 1).

Ennen asennusta on ehdottomasti varmistettava, että osan numero on oikea. Lähes samojen numeroiden käyttö lisää sekaantumisvaaraa.

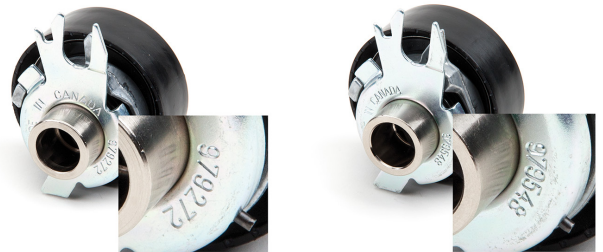
Pyörät voi erottaa toisistaan myös niiden taakse lyötyjen numeroiden perusteella (kuva 2):

Tuotenumero	Lyöty numero
532 0252 30	979272
532 0525 30	979548

Kuva 2: Vasemmalla - kiristinpyörä 531 0252 30, oikealla - kiristinpyörä 531 0525 30
