# SERVICE-INFO

## Mogućnost nenamjerne zamjene rolica natezača Kat. Br. 531 0252 30 i 531 0525 30

Izdano 03.2011  
INA 0069

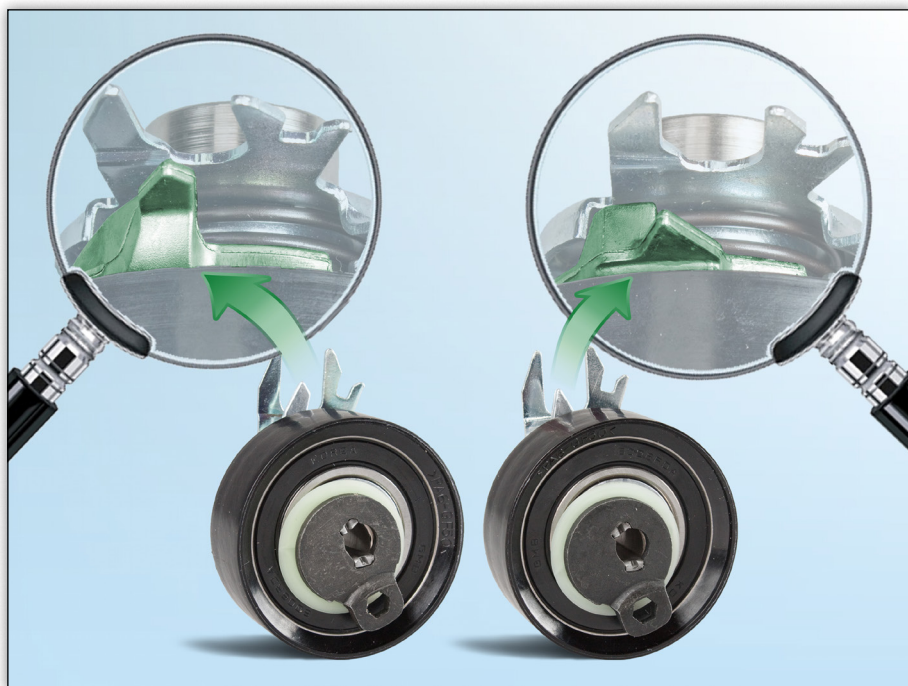
**Slika:** Različnost između nateznih rolica Kat. Br. 531 0252 30 (lijeva) i 531 0525 30 (desna)

Moguća je nenamjerna zamjena rolica natezača Kat. Br. 531 0252 30 i 531 0525 30 zbog više sličnosti.

Nije samo sličnost u Kat. Br. nego je i vizualno teško odrediti razliku između ova dva proizvoda.

Ono što jedino čini razliku, su; dva tipa pokazivača i njihov položaj kod namještanja (vidi sliku).

Međutim, tehnički gledano, dva proizvoda su vrlo različita. Natezna rolica Kat. Br. 531 0252 30 ima veću silu natezanja i veće radno područje od natezne rolice Kat. Br. 531 0525 30.

Međusobna zamjena ove dvije natezne rolice može dovesti do oscilacija i posljednjeg preskakanja zupčastog remena a time i do oštećenja na motoru.

Prije ugradnje natezne rolice, mora se provjeriti dali je Kat. Br. odgovarajući. Zbog sličnosti i u Kat. Br. je povećana mogućnost zabune i međusobne zamjene ove dvije rolice pa je potreban dodatan oprez.

Poštujte specifikacije proizvođača vozila!
