SERVICE INFO – INA 0084

Interval de înlocuire

pentru kit-ul de reparații 535 0186 10

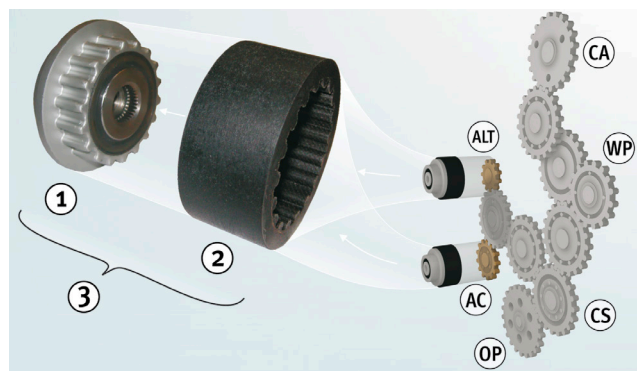
Figura 1: Fulie de alternator cu sistem de roță liberă, cu manșon de cuplare flexibil și ansamblu de roți dințate cilindrice

Fulia de alternator cu sistem de roță liberă 535 0118 10 (1) și manșonul de cuplare 535 0185 10* (2) sunt utilizate atât la alternator (ALT), cât și la compresorul de aer condiționat (AC).

Producătorul autovehiculului specifică intervalul de înlocuire a fuliei de alternator cu sistem de roță liberă 535 0118 10 (1 – Fig. 1) și a manșonului de cuplare 535 0185 10* (2 – Fig. 1).

Aceasta depinde de prezența filtrului de particule. Intervalul de înlocuire este 150.870 km pentru autovehiculele diesel fără filtru de particule și 181.050 pentru autovehiculele dotate cu filtru de particule.

În cazul autovehiculelor menționate anterior, alternatorul și compresorul de aer condiționat trebuie demontate pentru a putea înlocui fulia și manșonul de cuplare.

Alternatorul se demontează, montează sau înlocuiește doar împreună cu suportul de prindere! Separarea celor două componente va duce, inevitabil, la pierderea alinierii alternatorului și a fuliei acestuia, care va urma poziția ansamblului de roți dințate cilindrice. Alinierea nu poate fi refăcută cu ajutorul echipamentelor obișnuite!

Producătorul autovehiculului menționează ca obligatorie înlocuirea fuliei de alternator odată cu schimbarea manșonului de cuplare!
