INFORMACIÓN DE SERVICIO

Kit de distribución modificado 530 0196 10

Motores: 1.9 D

Nº de artículo: 530 0196 10

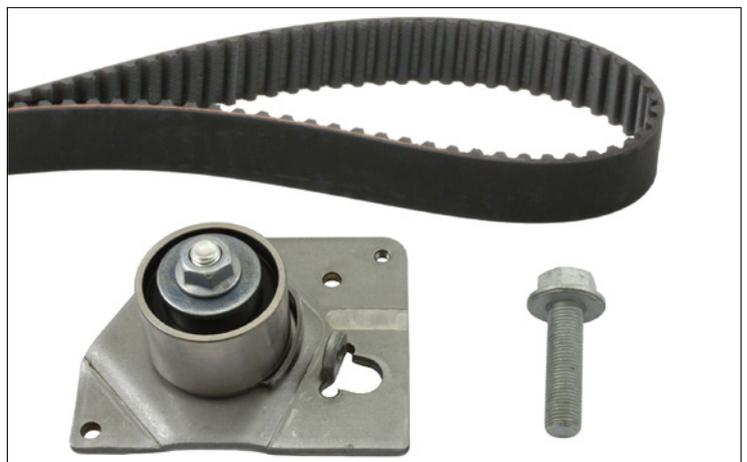
Figura 1: 530 0196 10 - Kit de distribución INA con correa dentada 536 0278 10, polea tensora 533 0087 20 y tornillo del cigüeñal

Según el fabricante del vehículo, al sustituir la correa dentada en los modelos mencionados anteriormente de la marca Volvo es obligatorio cambiar también el tornillo del cigüeñal.

Por este motivo, el tornillo del cigüeñal forma parte del kit de distribución 530 0196 10 (figura 1).

A pesar de ello, se recomienda instalar el tornillo del cigüeñal suministrado en el kit también en esos casos.

En los modelos Volvo mencionados, el cambio del tornillo del cigüeñal está prescrito por el fabricante.
