SERVICE INFO – INA 0123

Tiši rad motora zahvaljujući zamjeni fiksne remenice sa remenicom slobodnog hoda alternatora (OAP)

BMW: 320d (E90, E91, E93), 320d xDrive (E90, E91, E93), 520d (E60, E61), 520d xDrive (E60, E61)

Motori: M47, N47

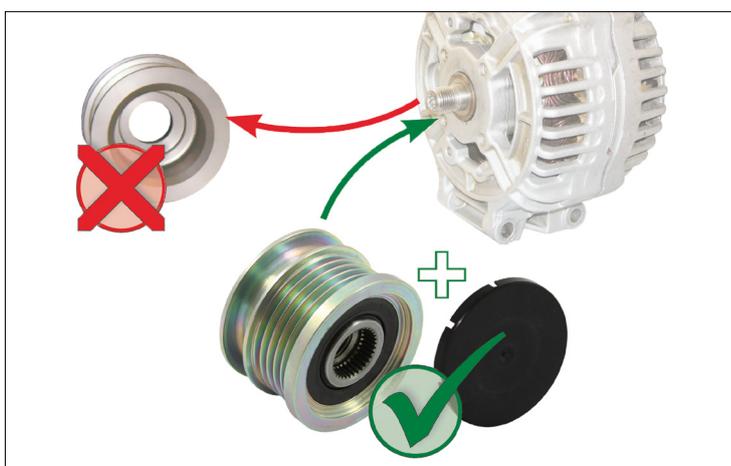
Slika 1: Zamjena fiksne remenice sa remenicom slobodnog hoda alternatora (OAP)

U gore navedenim vozilima opremljenim fiksnom remenicom, moguća je pojava vibracija i visoke razine buke u pogonu pomoćnih agregata. Ove vibracije i buka su uzrokovane neravnomjernim okretanjima koljenastog vratila u diesel motorima koja su još jače izraženija nego što je to kod benzinskih motora.

Schaeffler Automotive Aftermarket preporuča da se kod vozila sa ugrađenim fiksnim remenicama izvrši pregradnja na remenice slobodnog hoda alternatora (OAP).

Remenica slobodnog hoda alternatora izolira pogon pomoćnih agregata od utjecaja takvih neravnomjernih okretanja koljenastog vratila motora i time osigurava mirniji i tiši rad V-kanalnog remena. Kao rezultat toga, rad motora je tiši a time je i vaša vožnja udobnija.
