SERVICE INFO – INA 0162

Montarea corectă a pompelor de răcire

Montare fără etanșare suplimentară

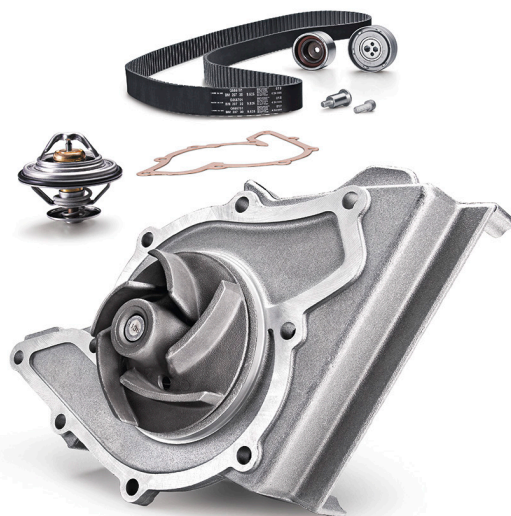
Figura 2: KIT pompă de răcire cu garnitură din hârtie

Anterior montării unei noi pompe de răcire, curățați suprafețele de etanșare cu un obiect ușor abraziv.

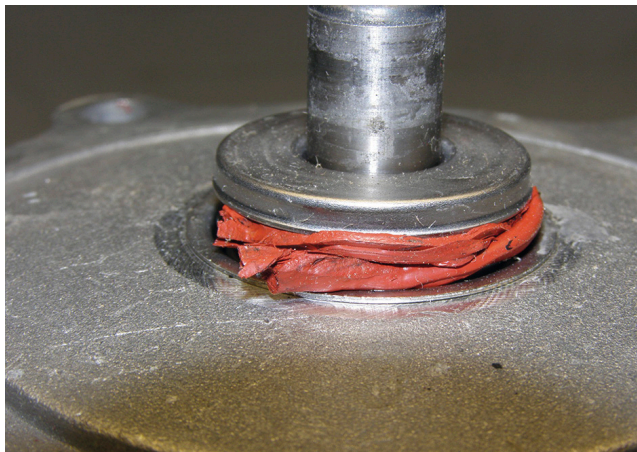
Una dintre cele mai frecvente cauze ale cedării pompelor de răcire este deteriorarea garniturii mecanice rotative.

Utilizarea unui element de etanșare suplimentar va duce la apariția unor deformări asemănătoare unor bile pe secțiunea interioară a părții turnate. Acestea dispar odată cu circulația lichidului de răcire, iar etanșarea suplimentară se înfășoară în jurul axului pompei, între carcasă și rotor. Presiunea lichidului de răcire face ca resturile să pătrundă forțat în garnitura mecanică rotativă (Fig. 1), cauzând cedarea acesteia.

Figura 1: Garnitură solidificată pe axul pompei între carcasă și rotor (ansamblu demontat)

În cazul în care etanșarea axului se face printr-o garnitură plată sau de tip „O-ring”, NU este nevoie de etanșare suplimentară.
