INA SERVICE INFO

Kühlmittelpumpe 538 0314 10

Ausfall durch zusätzlich aufgebrachtes Dichtmittel

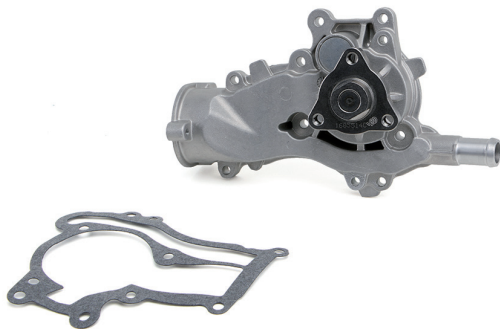
Bild 1: 538 0314 10 - Kühlmittelpumpe mit beiliegender Flachdichtung

Die Kühlmittelpumpe 538 0314 10 ist mit einer Flachdichtung abgedichtet, beim Einbau darf KEIN zusätzliches Dichtmittel verwendet werden.

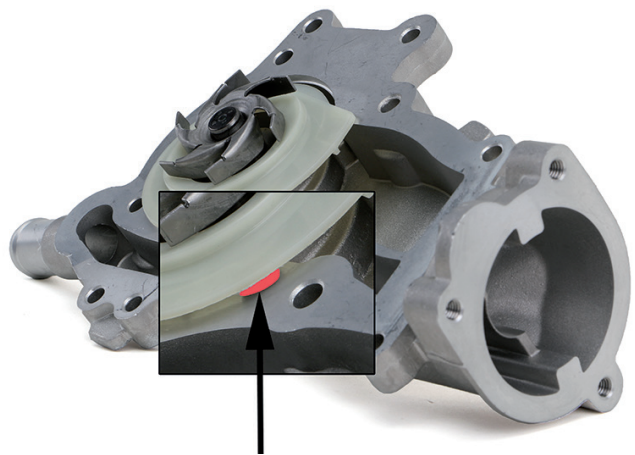
Bild 2: Gelöste Kunststoffscheibe durch überschüssiges Dichtmittel

Andernfalls drückt sich bei der Montage überschüssiges Dichtmittel zwischen Gehäuse und strömungsführende Kunststoffscheibe (Bild 2). Diese wird im Fahrbetrieb dann durch den rotierenden Impeller beschädigt oder ganz zerstört und die Kühlmittelpumpe fällt aus. Bruchstücke der Kunststoffscheibe können in den Kühlkreislauf geraten und Folgeschäden verursachen.
