## INA INFORMACIÓN DE SERVICIO

# Causas frecuentes de fallo en la distribución

## Holgura excesiva del rodamiento en la bomba de agua

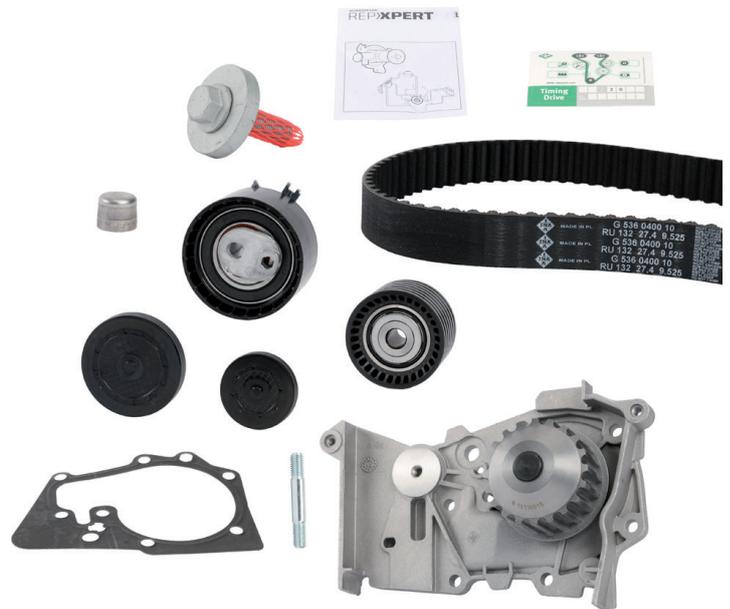
530 0640 30 – kit de distribución con bomba de agua

A medida que se incrementa el kilometraje en un vehículo, también irá aumentando la holgura del rodamiento de la bomba de agua montada en fábrica. Como consecuencia, la correa de distribución actúa con fuerzas laterales excesivas pudiendo incluso provocar daños en las coronas y soportes del árbol de levas. Además, los fragmentos que se desprenden pueden conllevar problemas más graves sobre el sistema de distribución.

Es por ello que Schaeffler Aftermarket ofrece el kit de distribución con la bomba de agua correspondiente.

Para evitar posteriormente posibles costes adicionales, también debe sustituirse la bomba de agua durante la sustitución de los componentes.
