SERVICE INFO – INA 0192

Funcționarea mai silențioasă a motorului

Trecerea de la fulia rigidă la o rolă unisens a alternatorului

Producător:	Ford
Modele:	Ranger
Anul de fabricație:	Începând din 2011
Motorizare:	2.2 D, 3.2 D
Nr. identificare piesă:	535 0128 10

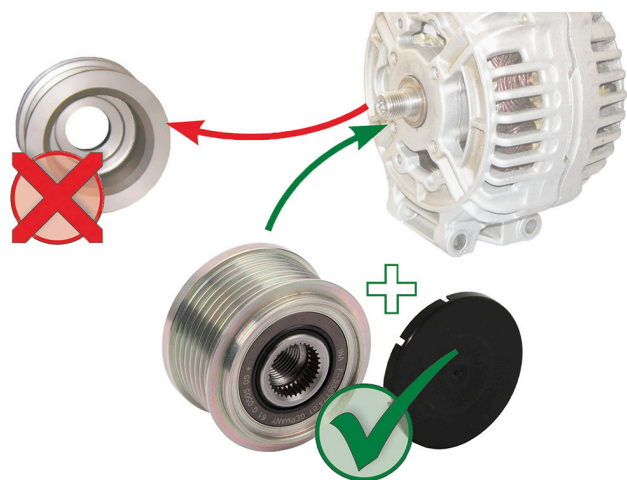
Trecerea de la fulia rigidă la o rolă unisens a alternatorului

La autovehiculele specificate, un mers neuniform al motorului poate duce la defectarea transmisiei auxiliare față. Fulia rigidă de la alternator constituie frecvent o cauză a acestei defectări.

Producătorul autovehiculelor îmbunătățește deja alternatoarele, înlocuind fulia rigidă cu o fulie de alternator cu cuplaj unidirecțional.

De aceea, trebuie să se verifice dacă alternatorul a fost deja modificat la fiecare vizită la atelierul service auto.

Dacă mai este încă montată o fulie rigidă, aceasta trebuie înlocuită cu fulia de alternator cu cuplaj unidirecțional 535 0128 10. În plus, toate componentele transmisiei auxiliare față trebuie verificate, pentru a fi siguri că acestea funcționează corect și înlocuite, dacă este necesar.
