INA INFORMAÇÃO DE SERVIÇO

Solução de manutenção alternativa para motores Prince

Garante a durabilidade e a resistência da transmissão do grupo auxiliar

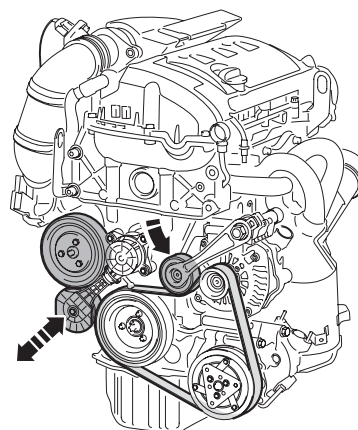
Bild 1: Prince -Motor (BMW/PSA)

O modelo de motor Prince é um motor de 4 cilindros em linha (figura 1), desenvolvido em conjunto pela BMW e pela PSA. O respetivo sistema de correia auxiliar tem dois braços tensores equipados com polias. Um deles garante, através da força elástica, uma tensão correta da correia trapezoidal, enquanto o outro acopla e desacopla a bomba de água.

A experiência prática demonstrou que as avarias nos braços tensores ocorrem, na maioria dos casos, devido a um estado defeituoso dos rolamentos das polias por desgaste. Nesse caso, seria suficiente substituir as polias, desde que não sejam observadas mais avarias durante a revisão dos componentes.

Agora, a Schaeffler Automotive Aftermarket oferece soluções de manutenção especiais para esta reparação. Em conjunto com a correia trapezoidal, permitem que apenas se tenha de substituir as polias dos respetivos braços tensores. Desta forma, além da substituição completa dos braços tensores, agora também há um método de reparação alternativo.

A maioria das vezes, as polias dos braços tensores danificam-se depois de terem estado muito tempo em funcionamento. Por conseguinte, aquando da manutenção do sistema de correia auxiliar, também se deve considerar a possibilidade de substituir a bomba de água e a sua respetiva polia.

A superfície de rolamento da polia possui um revestimento que reduz o coeficiente de fricção durante o funcionamento. Como consequência, há uma redução do rendimento da bomba de água. Devido ao facto de a força de fricção se tornar maior pela instalação de uma polia nova, recomendamos igualmente a renovação da bomba de água do sistema.
