SERVICE INFO – INA 0195

Poškozený ozubený řemen po krátké době chodu

Nesprávné nastavení vysokotlakého palivového čerpadla

Motory: DW 10 F
DW 12 R

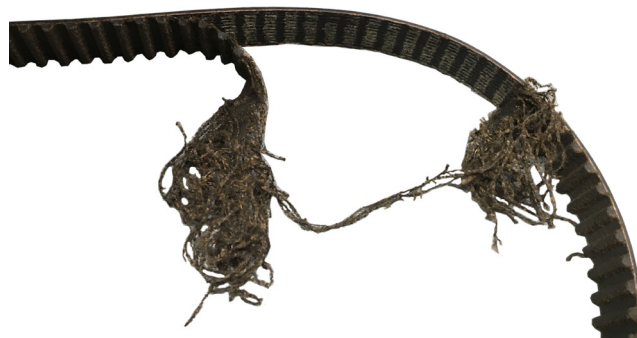
U výše uvedených variant motorů může být po opravách hlavy válců po relativně krátké době provozu nadměrně opotřebován ozubený řemen nebo může mít znázorněný vzhled poškození (obr. 1). Je ale patrné, že je opotřebena pouze určitá oblast ozubeného řemenu. Příčinou tohoto poškození je nesprávné nastavení vysokotlakého palivového čerpadla během montáže.

Obrázek 1: Ozubený řemen s uvolněnou tkaninou zubů

Pokud je vysokotlaké palivové čerpadlo nastaveno nesprávně, mohou se krátkodobě vysoké požadavky na točivý moment obou systémů překrývat. Tahové zatížení ozubeného řemenu často stoupá nad přípustnou hodnotu. Důsledkem toho je rychlé částečné opotřebení, které ve velmi krátké době způsobí poškození ozubeného řemenu.

V této souvislosti je třeba zkontrolovat a upravit nastavení vysokotlakého palivového čerpadla v souladu s informacemi poskytnutými výrobcem vozidla.
