INA Service-Info

Beschadigde tandriem na korte looptijd

Instelling van de brandstof-hogedruk pomp verkeerd

Motoren: DW 10 F
DW 12 R

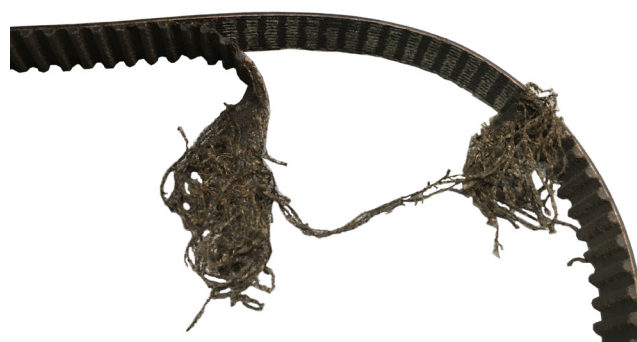
Afbeelding 1: Tandriem met losgekomen tandweefsel

Bij de hierboven vermelde motorvarianten kan het na reparatiewerken aan de cilinderkop gebeuren dat de tandriem na een relatief korte bedrijfstijd onderworpen is aan een sterke slijtage of het getoonde beschadigingspatroon (afbeelding 1) vertoont. Daarbij valt het op dat slechts een bepaald gedeelte van de tandriem getroffen is. De oorzaak van deze schade is een verkeerde instelling van de brandstof-hogedruk pomp tijdens de montage.

Bij een verkeerde instelling van de brandstof-hogedruk pomp kunnen de kortstondig hoge koppelbehoeften van beide systemen elkaar overlappen. Daardoor stijgt de trekbelasting van de tandriem vaak tot boven de toegelaten waarde. Het gevolg is een snelle partiële slijtage, die de tandriem zeer snel beschadigt en tot uitval leidt.

De instelling van de brandstof-hogedruk pomp moet in dit verband overeenkomstig de instructies van de voertuigfabrikant worden gecontroleerd en gecorrigeerd.
