SERVICE INFO – INA 0195

Пошкодження зубчастого ременя після короткого терміну експлуатації Неправильно налаштований паливний насос високого тиску

Двигуни: DW 10 F
DW 12 R

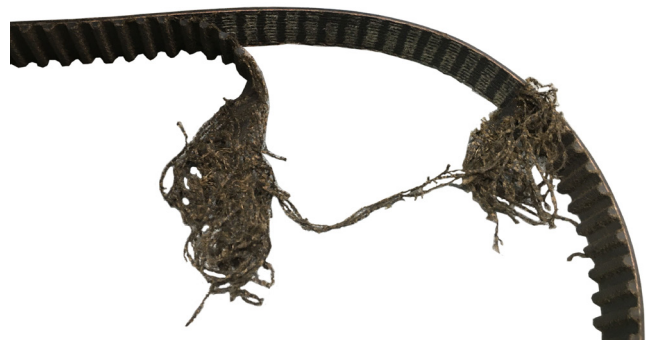
Зображення 1: зубчастий ремень з відшарованими зубцями

У наведених вище моделях двигунів після проведення робіт з ремонту головки блока циліндрів зубчастий ремень може зазнати сильного зносу впродовж відносно короткого терміну експлуатації або зазнати пошкоджень, які показані на зображенні 1. Привертає увагу те, що зношується тільки певна частина зубчастого ременя. Причиною цього пошкодження є неправильне налаштування паливного насоса високого тиску під час монтажу.

У разі неправильного налаштування паливного насоса високого тиску високі крутні моменти, необхідні для обох систем, можуть накладатися на короткий час. При цьому навантаження при розтягуванні зубчастого ременя часто перевищує допустиме значення. Наслідком цього є швидкий частковий знос зубчастого ременя, що може призвести до виходу з ладу зубчастого ременя за дуже короткий час.

З огляду на це, необхідно перевірити та підкорегувати відповідно до інструкцій автовиробника налаштування паливного насоса високого тиску.
