## INA INFO TECHNIQUE

# Panne de la pompe de liquide de refroidissement

## Réglage incorrect de la pompe à carburant haute pression

Moteurs : DW 10 F  
 DW 12 R

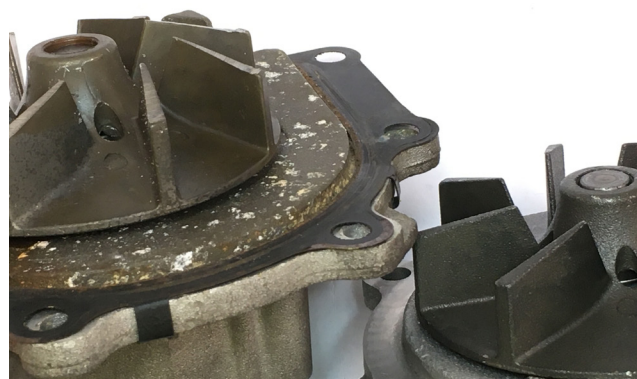
Image 1 : Roue à aubes déplacée avec traces de frottement (à gauche), position correcte de la roue à aubes (à droite)

Sur les variantes de moteur mentionnées ci-dessus, après réparation de la tête de cylindre, il peut arriver, après une période de fonctionnement relativement courte, que la roue à aubes du liquide de refroidissement se déplace sur l'arbre (image 1) et se fraye un chemin dans le bloc-moteur. Ce dommage est provoqué par un mauvais réglage de la pompe à carburant haute pression lors du montage.

En cas de réglage incorrect de la pompe à carburant haute pression, les demandes de couple élevées pendant une courte durée des systèmes peuvent se superposer. Les changements de vitesse qui en résultent au niveau de l'entraînement provoquent d'importantes vibrations de la courroie crantée. La roue à aubes peut alors se détacher de l'arbre de la pompe à liquide de refroidissement. Cela conduit dans un premier temps à des bruits, puis à un blocage de la pompe de refroidissement, ce qui provoque une défaillance de la courroie crantée.

Dans ce contexte, le réglage de la pompe à carburant haute pression doit être vérifié et corrigé conformément aux indications du constructeur du véhicule.
