INA Szervizinformáció

A vízpumpa meghibásodása

A nagynyomású üzemanyag-szivattyú helytelen beállítása

Motorok: DW 10 F
DW 12 R

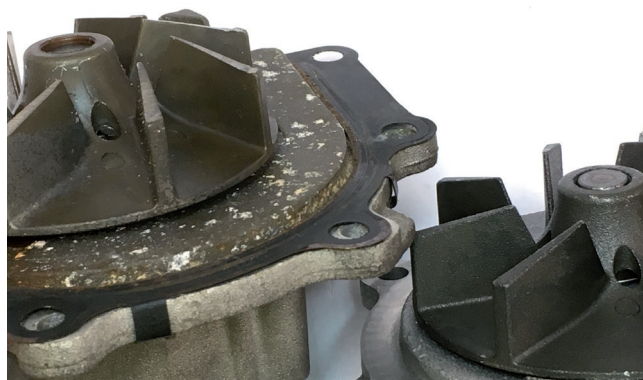
1. sz. ábra: Elmozdulult lapátkerék karcolással (balra);
a lapátkerék helyes pozícióban (jobbra)

A fenti motorváltozatoknál a hengerfejen történő javítás után viszonylag rövid futásteljesítménynél a vízpumpa lapátkereke elmozdulhat a tengelyen (1. sz. ábra) és hozzáérhet a blokkhoz. Ez a meghibásodás a nagynyomású üzemanyag-szivattyú helytelen beállítása okozza összeszereléskor.

Ha a nagy nagynyomású üzemanyag-szivattyú beállítása helytelen, a két rendszer rövidtávú nagy nyomatékigénye egyszerre következik be.. A sebesség-változások következményeként, megnövekedett rezgés jelentkezik a vezérműszíj rendszerben. A rezgések miatt a lapátkerék meglazul a vízpumpa tengelyén, kezdetben zajt okoz, később a vízszivattyú blokkolódik és a vezérműszíj meghibásodását okozza.

Ilyen esetekben ellenőrizni kell a nagynyomású üzemanyag-szivattyú pozícióját és a gyártó utasításainak megfelelően kell beállítani.
