## INA INFORMAÇÃO DE SERVIÇO

# Avaria da bomba de água

## Ajuste incorreto da bomba de combustível de alta pressão

Motores: DW 10 F  
DW 12 R

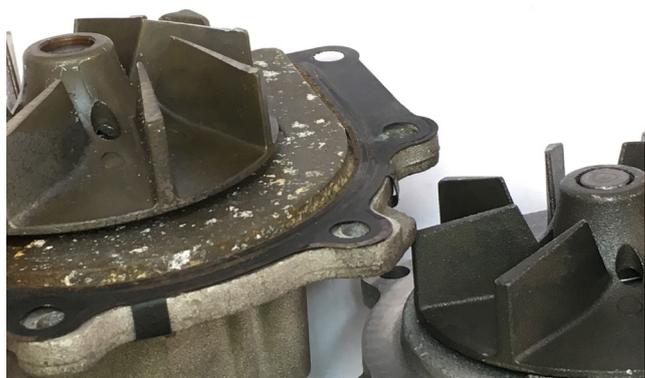
Fig. 1: Impulsor deslocado no eixo e com marcas nas alhetas devido ao contato com o bloco do motor (lado esquerdo), impulsor corretamente posicionado (lado direito)

Após a reparação da cabeça do motor nas variantes de motor mencionadas, é possível que, depois de um período de funcionamento relativamente curto, o impulsor da bomba de água se desloque sobre o seu eixo (fig. 1) e acabe por contactar com o bloco do motor. Este dano ocorre devido a um ajuste incorreto da bomba de combustível de alta pressão durante a sua montagem.

Se a bomba de combustível de alta pressão não estiver corretamente ajustada, as altas exigências de binário dos dois sistemas podem sobrepor-se a curto prazo. Como consequência, ocorrem mudanças de velocidade no sistema de distribuição que geram vibrações consideráveis na correia dentada. Devido às vibrações, o impulsor da bomba de água pode deslocar-se no seu eixo. Esta situação provoca ruídos a curto prazo e, com o passar do tempo, acaba por bloquear a bomba de água, o que, por sua vez, resulta na avaria da correia dentada.

O ajuste da bomba de combustível de alta pressão deve ser verificado e realizado de acordo com as instruções do fabricante do veículo.
