Blue Print

ADBP210027, ADBP990012, ADV182110

Vários modelos Volkswagen, Audi, Seat e Skoda equipados com o motor TDI 1.6 e 2.0

Filtro de Óleo, Tampa do Filtro de Óleo, Suporte do Filtro de Óleo

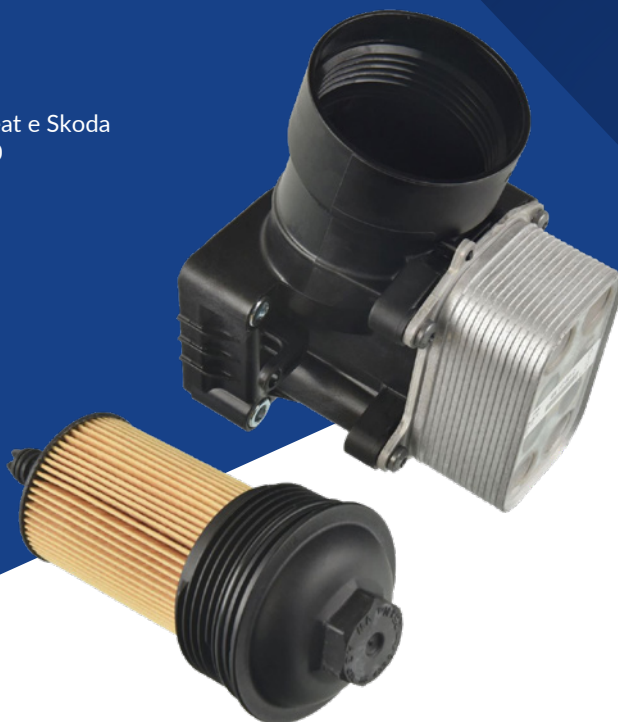
Fuga de óleo pelo suporte do filtro de óleo do motor.

A tampa e o suporte do filtro de óleo, produzidos em termoplástico endurecido e durável, tornam-se frágeis ou danificam-se após repetidos movimentos de aperto e desaperto. Isto tem maior probabilidade de acontecer quando a tampa não está corretamente alinhada, ou se ficar demasiado apertada durante a substituição do elemento filtrante.

Ao substituir o filtro de óleo ADV182110, inspecione a tampa e o suporte de forma a detetar qualquer distorção ou danos nas roscas. Se existir algum dano, substituir a tampa pela referência ADBP990012 ou o suporte completo ADBP210027, se necessário.

Ao substituir e instalar o novo elemento filtrante, revestir o novo O-ring (instalado na tampa) com óleo de motor limpo. Inserir a tampa e o conjunto do filtro no suporte e rode no sentido horário; apertar a 25 Nm de acordo com a ilustração da tampa. Abastecer o motor com óleo novo, até ao nível correto. De seguida, iniciar o motor e verificar se existem fugas de óleo.
