Blue Print ADBP990021

Toyota Land Cruiser (URJ20*), Sequoia (UPK60, USK6*),

Motor: 1UR-FE, 3UR-FBE, 3UR-FE

Oliefilterdeksel

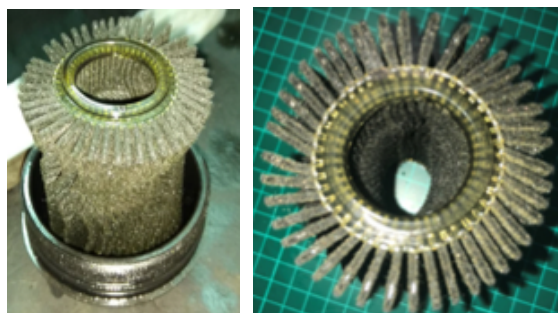
Het controlelampje oliedruk brandt, oliedruk brandt, het voertuig verliest vermogen en produceert meer lawaai.

Het is mogelijk dat de centrale geperforeerde steunbuis loskomt van het deksel wanneer de oude oliefilter wordt gedemonteerd. Als dit niet wordt opgemerkt, zal de oliefilter naar binnen inzakken – dit vermindert de oliestroom naar de motor en veroorzaakt potentieel catastrofale motorschade.

Voordat u een nieuw oliefilterelement (ADT32126) plaatst, controleert u of de geperforeerde steunbuis stevig bevestigd is op het oliefilterdeksel. Als de buis ontbreekt of loszit, moet het deksel worden vervangen. Vergeet niet de Oringafdichting vóór het plaatsen te smeren met schone motorolie en span het deksel aan tot 25 Nm.
