# Blue Print ADN17201

Nissan Almera, Almera Tino, Expert, Micra, Note, Primera, Sunny 1.0, 1.2, 1.4, 1.5, 1.6, 1.8 pour moteurs essence.

## Capteur d'arbre à cames/ de vilebrequin

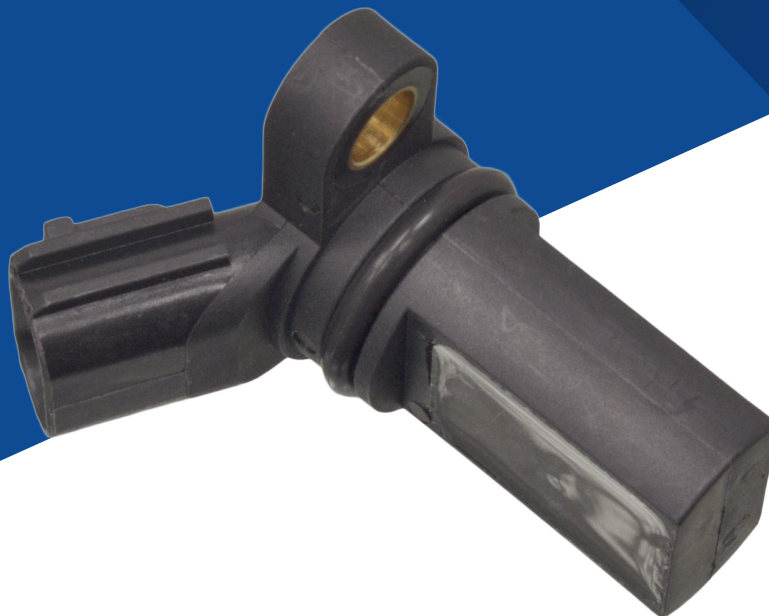
Mauvaise synchronisation du vilebrequin et de l'arbre à cames, provoquant une perte d'accélération et un régime moteur irrégulier.

Dans ces conditions, le calculateur peut générer des défauts, comme par exemple P0011 Arbre à cames "A" (Banc 1), P0335 Capteur de position de vilebrequin et P0340 Capteur de position d'arbre à cames. Ces codes erreurs peuvent parfois être interprétés comme un défaut du capteur lui-même.

Les moteurs concernés sont régulièrement sujets à des problèmes de synchronisation de l'arbre à cames et du vilebrequin qui provoquent les symptômes et défauts mentionnés ci-dessus. Or, ce désordre est très fréquemment dû à l'usure de la chaîne de distribution, et non au capteur.

Vérifier le calage, l'alignement et l'état de la distribution et remplacer, si nécessaire, tous les éléments usés avant de vous orienter vers un défaut du/des capteurs. Oublier de vérifier l'un de ces éléments peut vous conduire à une erreur de diagnostic.
