Blue Print

ADP154305, ADP154351

Vari modelli Peugeot, Citroën e DS

Disco freno posteriore con cuscinetto

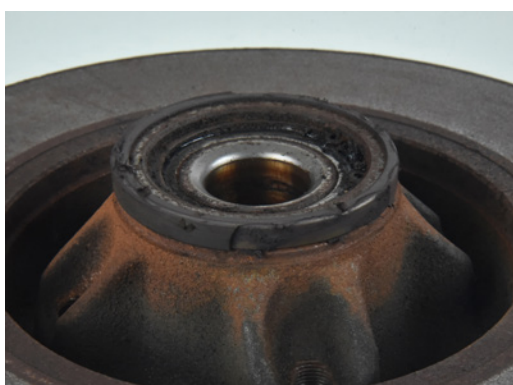
Fig. 1 Corona danneggiata dovuto al contatto con il sensore

Con il vecchio disco freno rimosso dal veicolo, il sensore di velocità della ruota deve essere ispezionato per un'eccessiva corrosione che circonda l'area di montaggio. È importante notare che qualsiasi corrosione del metallo in eccesso può alterare la posizione del sensore, compromettendone la funzionalità. Ciò può portare al contatto diretto con la corona, causando danni al nuovo gruppo disco freno (Fig.1).

Successivamente, può verificarsi anche un aumento del traferro tra il sensore e la corona, con conseguente guasto del sistema ABS, registrato come codice di errore del segnale di non plausibilità del sensore nella centralina.

Pertanto, durante l'installazione di un nuovo disco freno, è necessario identificare se il sensore di velocità è a contatto con il riduttore multipolare o se il traferro non è correttamente allineato. Se si scopre che non sono corretti, il disco freno e il sensore di velocità devono essere rimossi.

La sede del sensore deve essere pulita dalla corrosione e, se danneggiata, il sensore deve essere rimontato o sostituito. Con il nuovo disco freno reinstallato e il sensore correttamente allineato, sarà visibile uno spazio libero di 1-2 mm tra la corona e il sensore (Fig. 2).

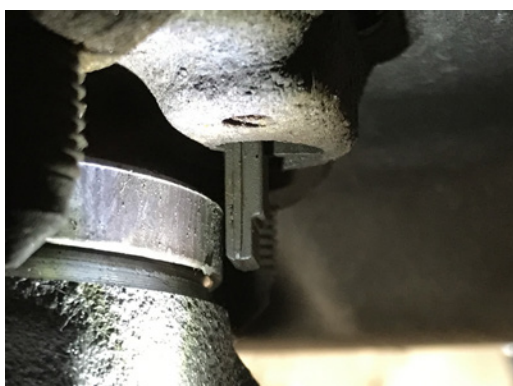
Fig. 2 disco freno e sensore installati correttamente
