NOVITÀ: Guarnizione, testata del cilindro riparazione del motore

**Dacia | Nissan | Renault | Suzuki
K9K**

456.710 |

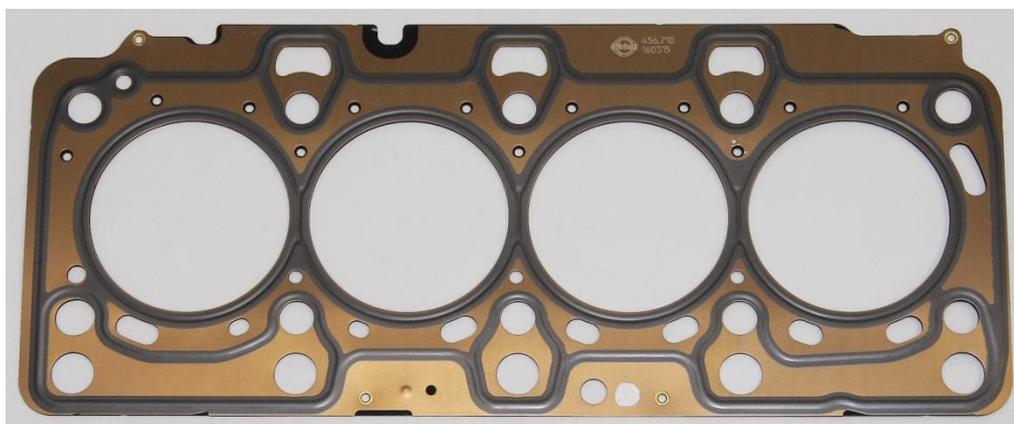
0,9 mm (+ 0,2 mm)

688.422) non è prevista. Elring ha sviluppato una guarnizione della testata del cilindro più spessa di 0,2 mm, la quale compensa la rimozione del materiale.

Importante: è assolutamente necessario controllare i componenti del motore che possono essere influenzati da questa modifica costruttiva (ad es. sporgenza eccessiva dell'iniettore).

- Utilizzare tassativamente viti

373.280
- Osservare la sequenza di serraggio prescritta dal costruttore
