# SKF Τεχνική Ενημέρωση

## VKPA 84621– Οδηγίες τοποθέτησης

Ford Mondeo III, Transit, 2.0 και 2.2 TDDI-TDCI  
Jaguar X-Type 2.0 και 2.2 D

**Οδηγίες τοποθέτησης και περιεχόμενα του κιτ**

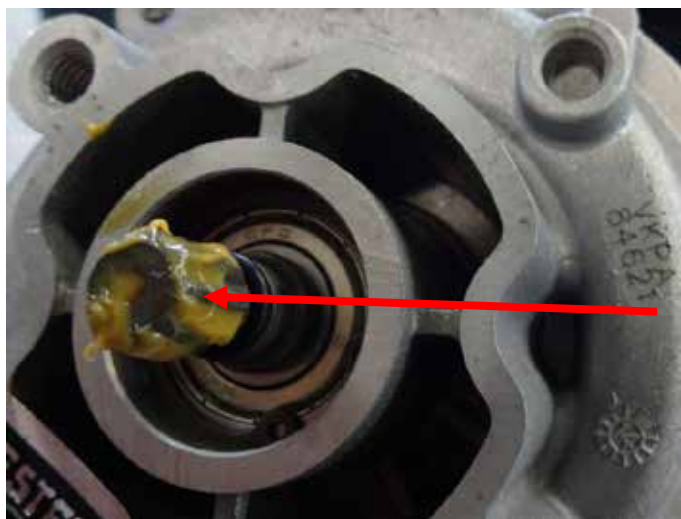
**Σημείωση!** Να ελέγχετε πάντα το καρέ για τυχόν βλάβες. Δονήσεις από τον κινητήρα (π.χ. λόγω ελαττωματικού αποσβεστήρα στροφάλου ή βολάν διπλής μάζας) μπορούν να προκαλέσουν τέτοιου είδους βλάβες.

Το O-ring πρέπει να είναι σωστά τοποθετημένο, για να αποφευχθούν δονήσεις και πιθανή βλάβη της φτερωτής της αντλίας.

Το σημείο αυτό πρέπει να είναι γρασαρισμένο.
